# PROCES-VERBAL DESCRIPTIF

40 rue Nationale – 36400 LA CHÂTRE

Un immeuble formant les locaux de service de l'ancienne gendarmerie, composés de :

**Un procès-verbal descriptif a déjà été régularisé par acte de mon ministère en date du 8 février 2022. Depuis cette date, l'immeuble n'a subi aucune modification et se trouve dans le même état à l'exception d'un dégât des eaux qui s'est accentué (cf. photographies actualisées au 15/06/2026).**

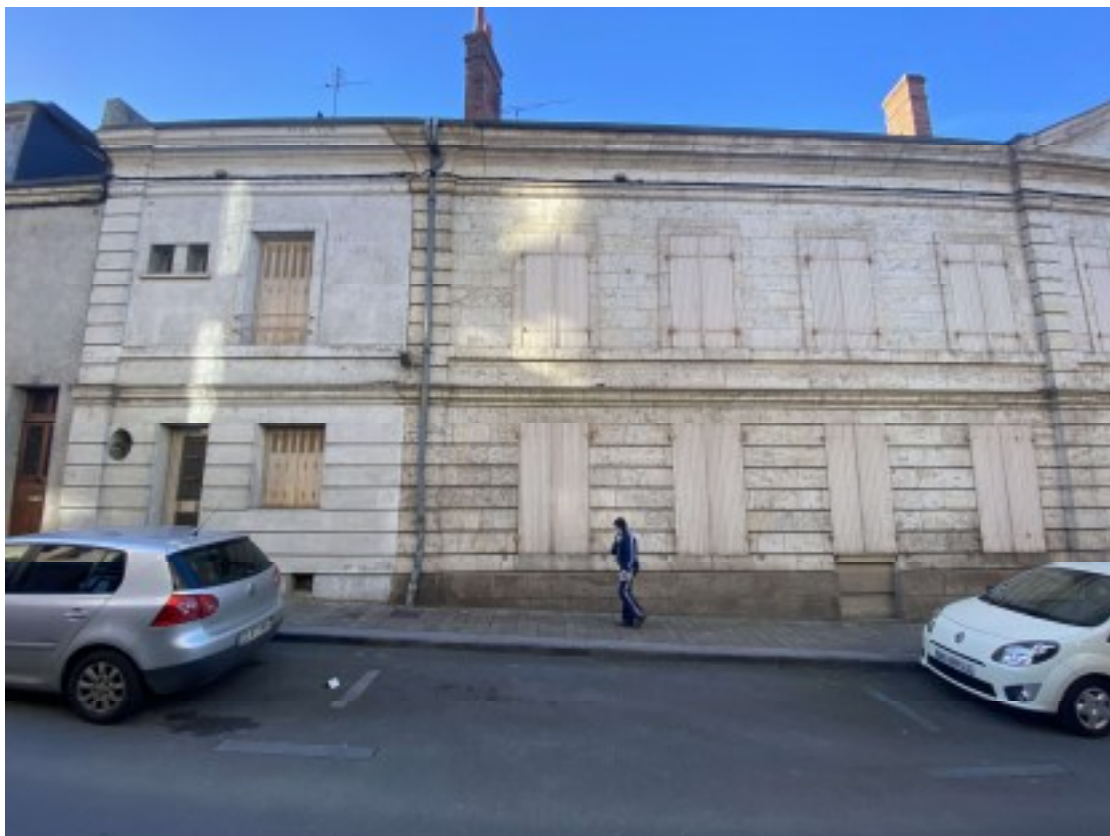
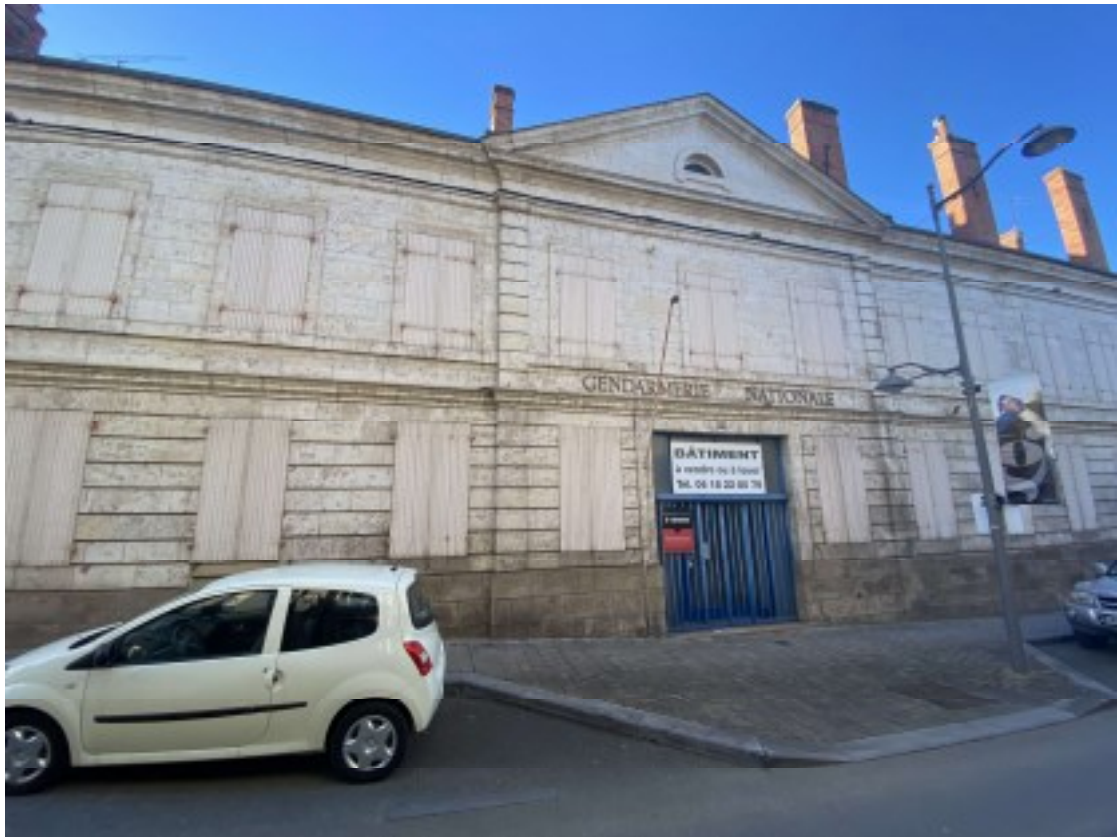
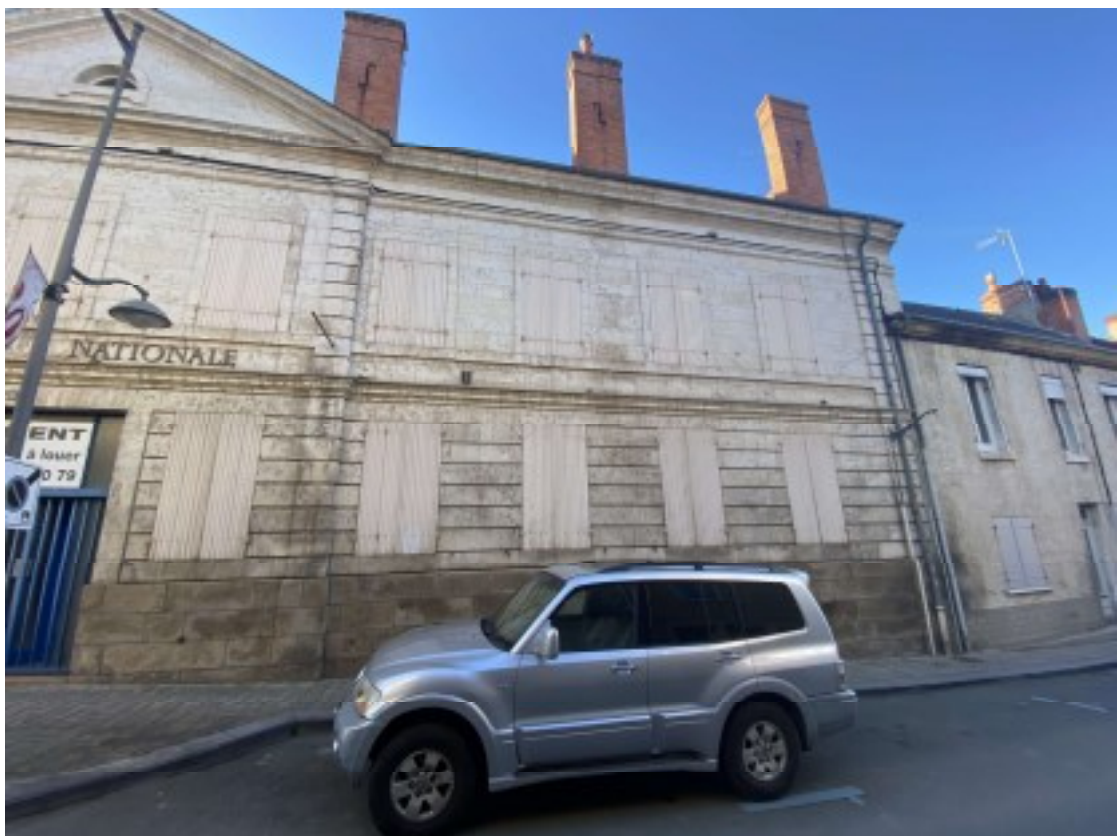
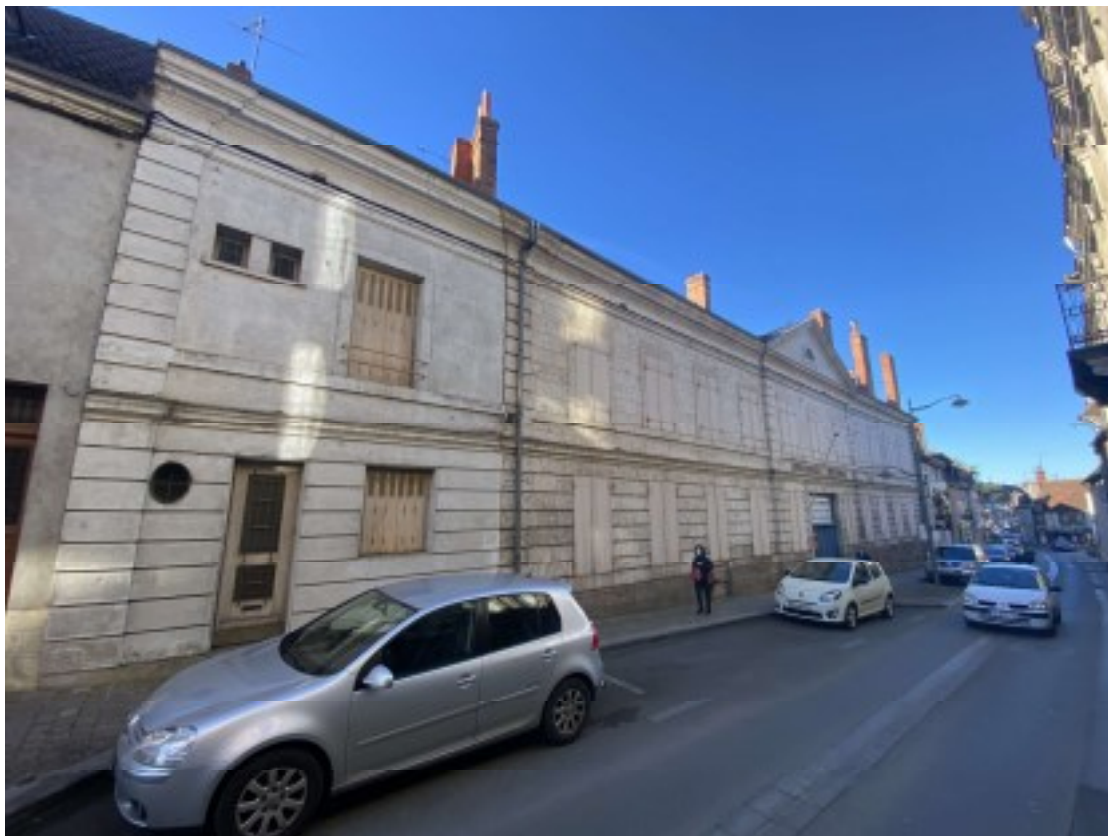
Le pignon est recouvert de crépi en mauvais état.

La toiture, à deux pans, est recouverte d'ardoises naturelles. Elle est à vérifier.

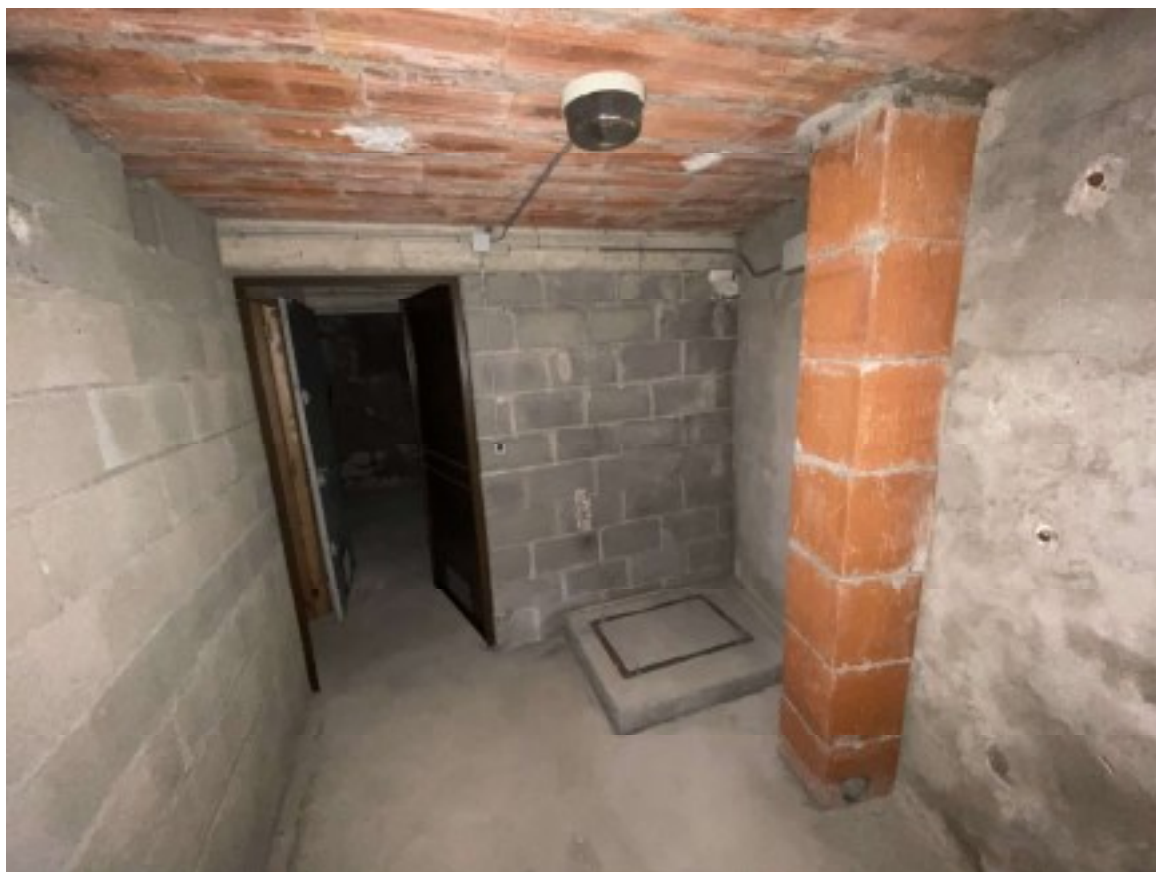
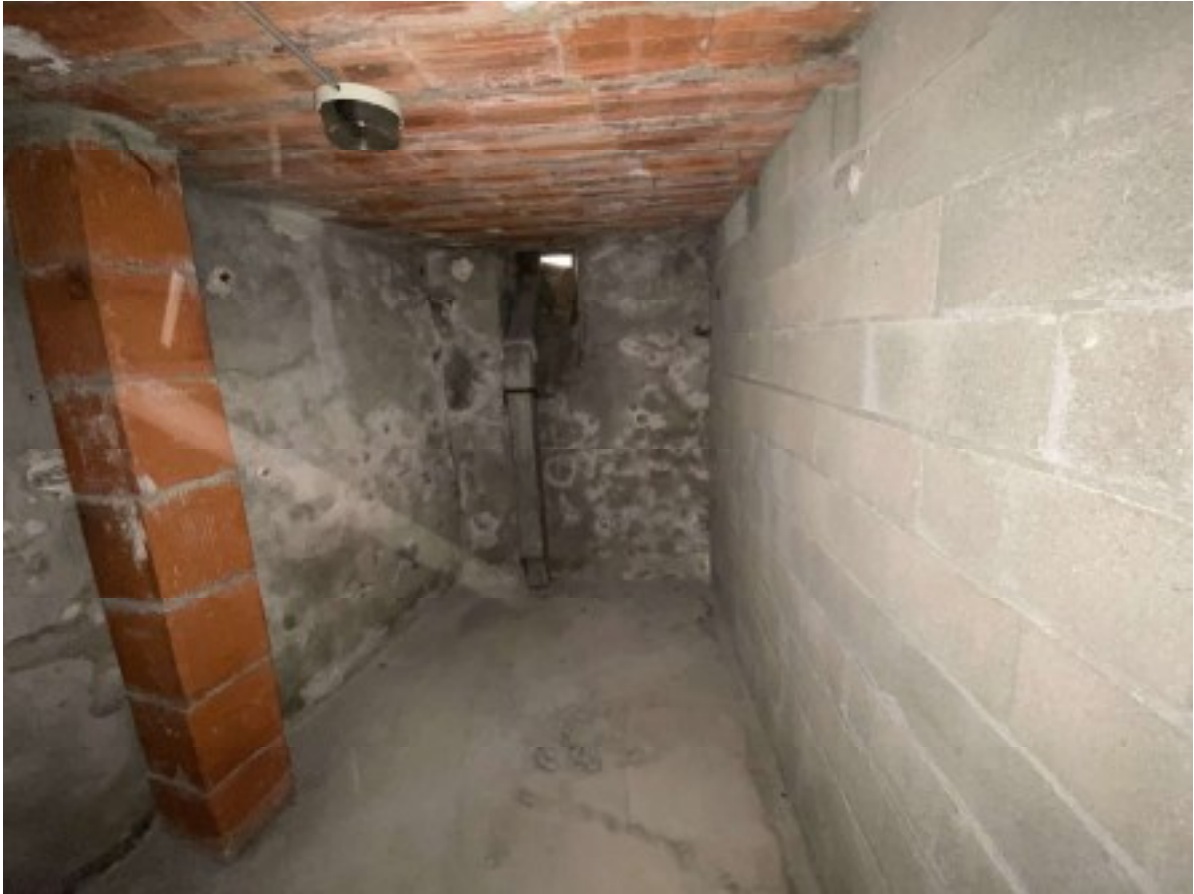
L'accès à la pièce 1 se fait par une porte métallique simple battant mise en peinture sur ses deux faces, poignée bec de cane en métal. Un point lumineux au niveau du plafond. Un soupirail donnant sur rue.

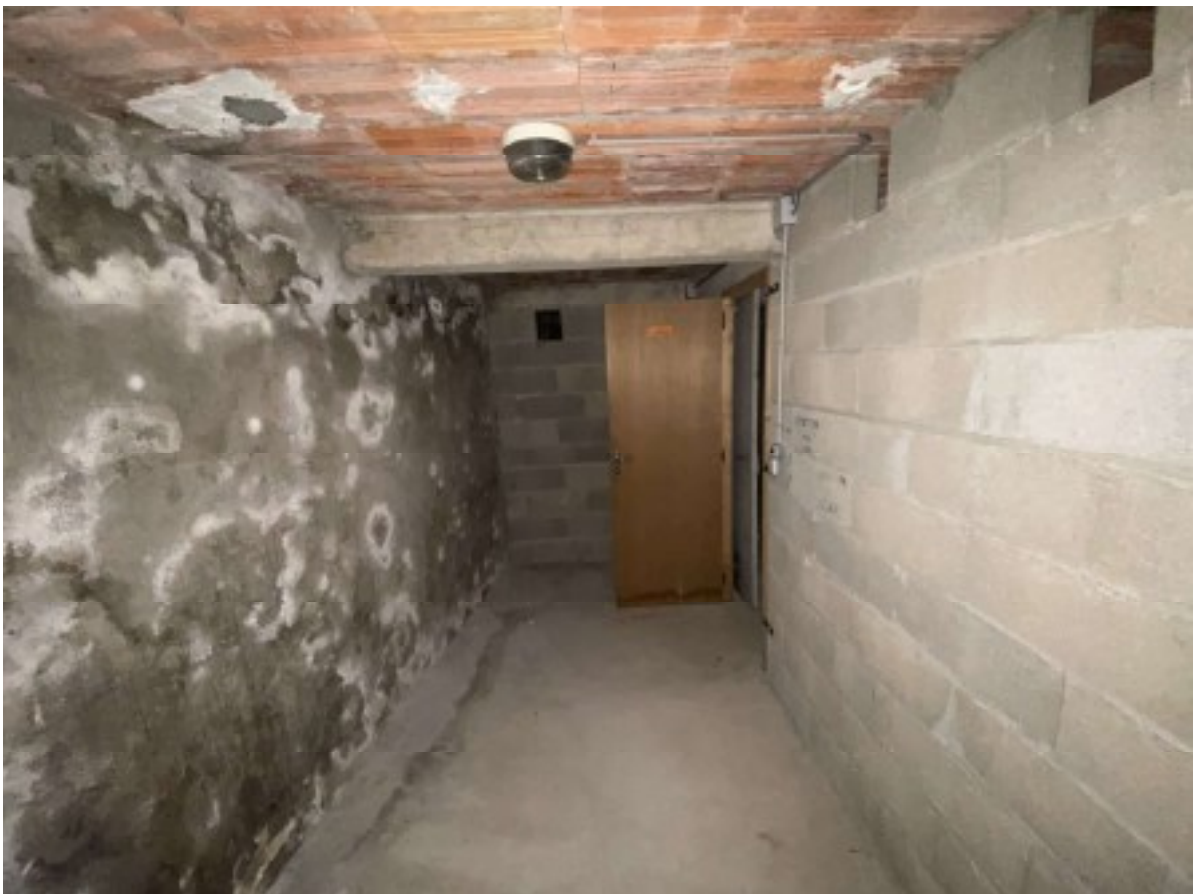
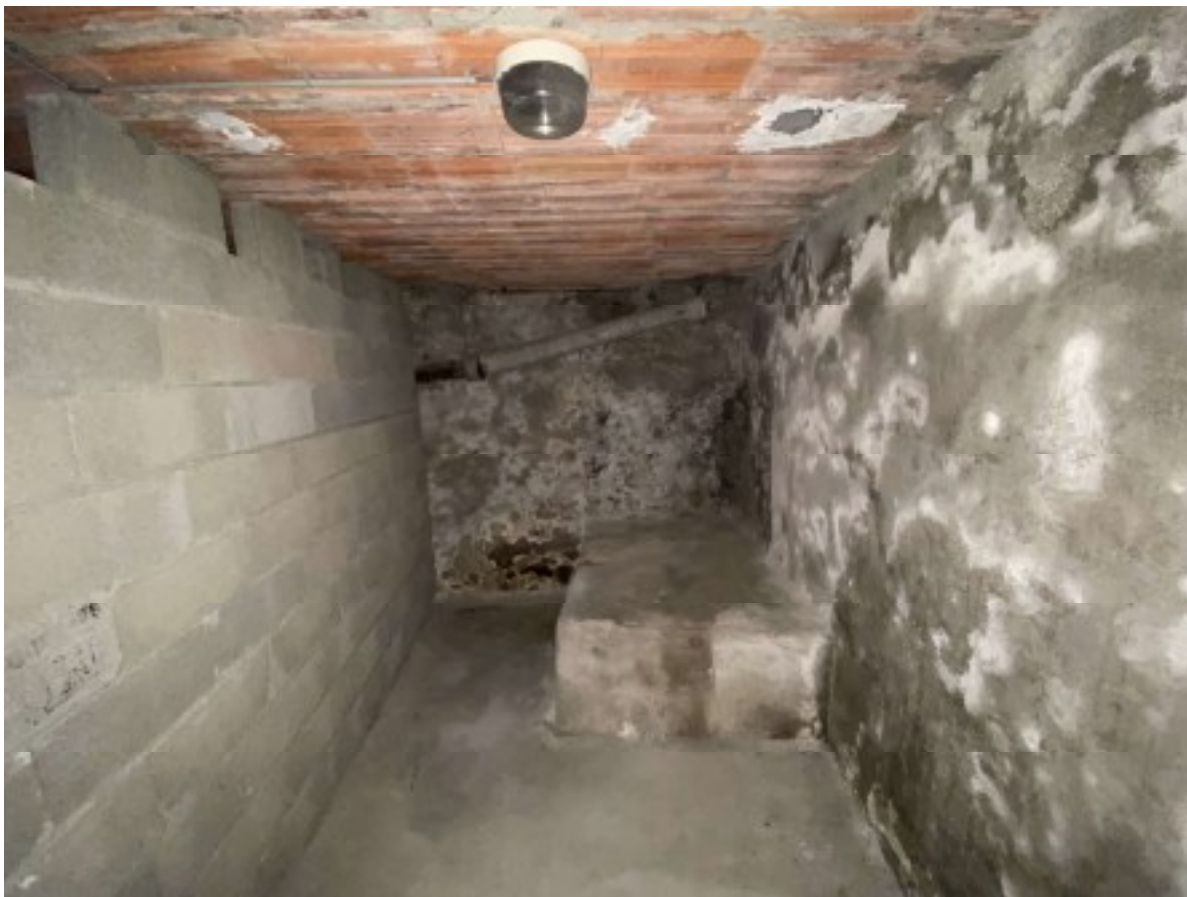
L'accès à la pièce 2 se fait par une porte isoplane simple battant à l'état brut, poignée bec de cane en métal. Un point lumineux au niveau du plafond. Une prise électrique. Un radiateur électrique.

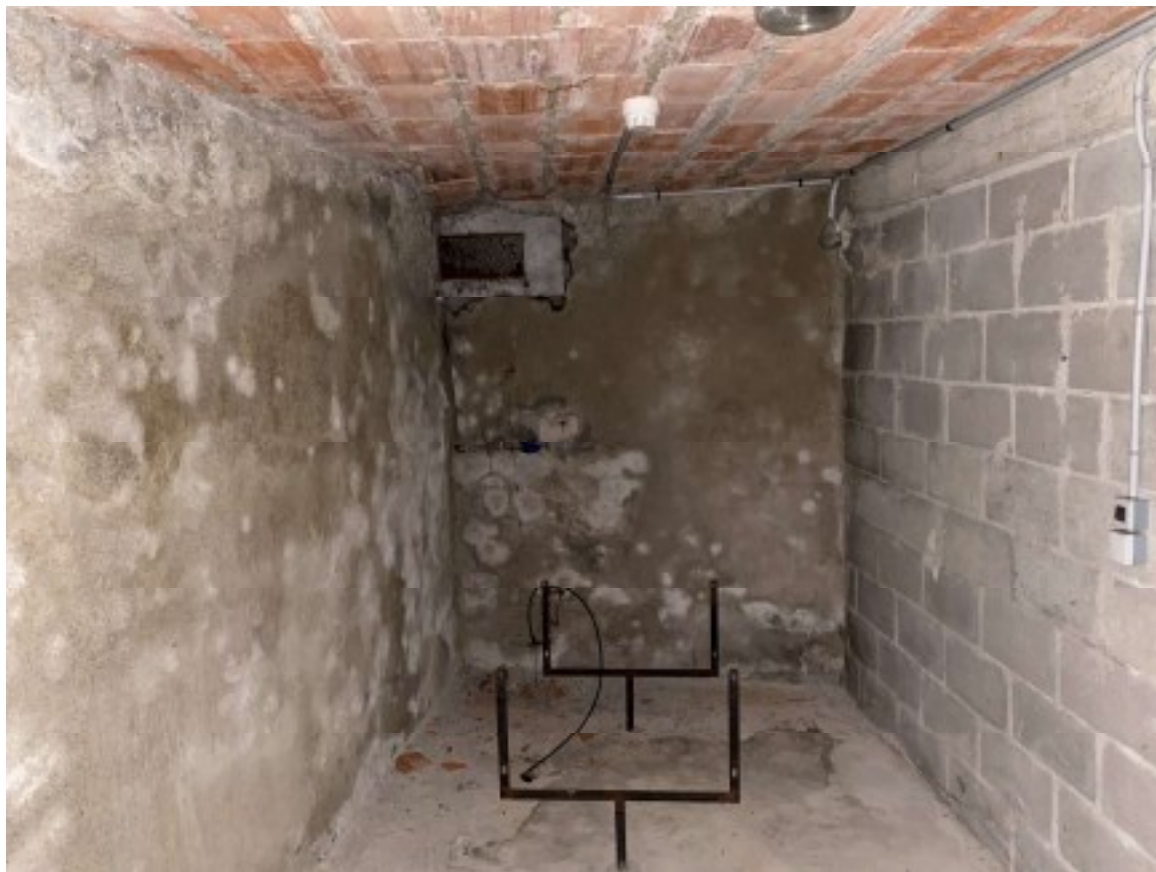
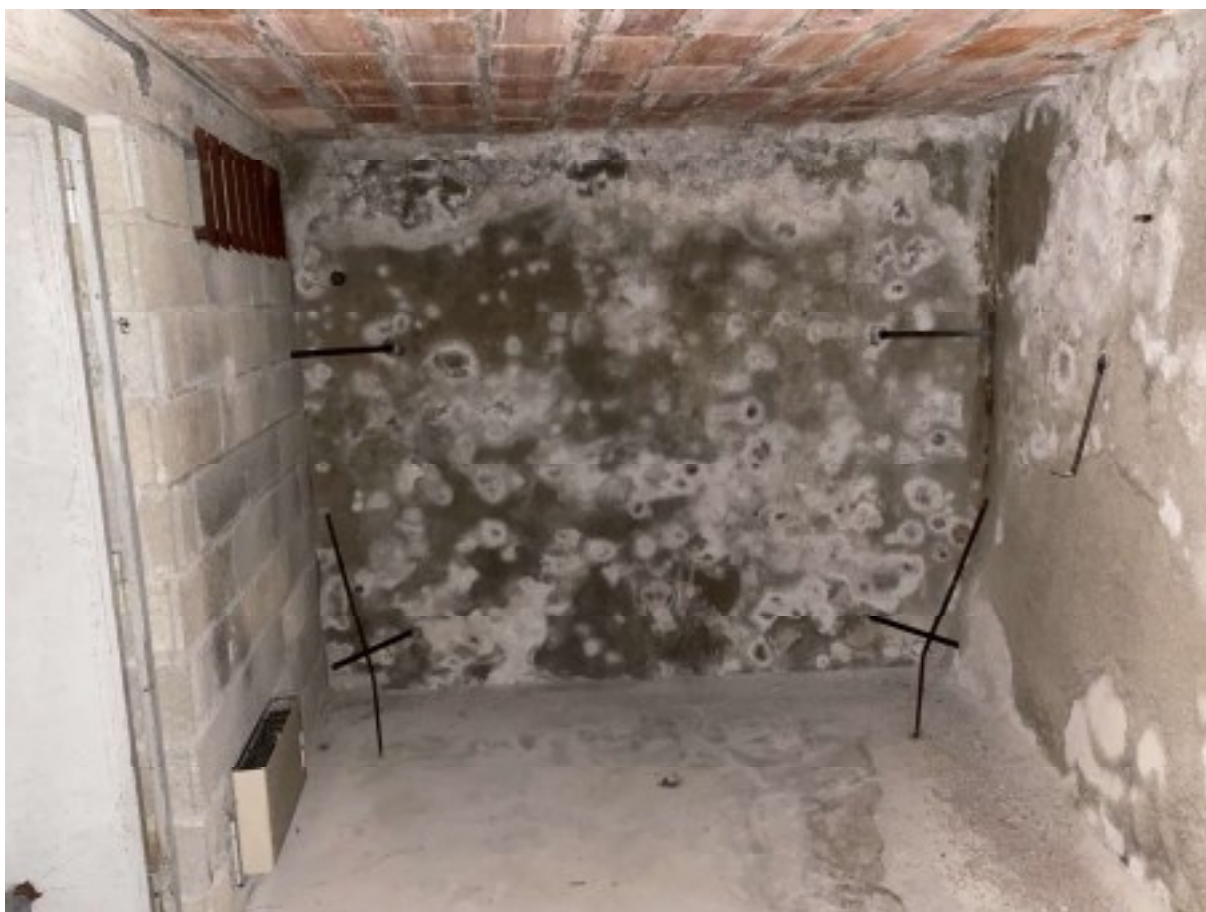
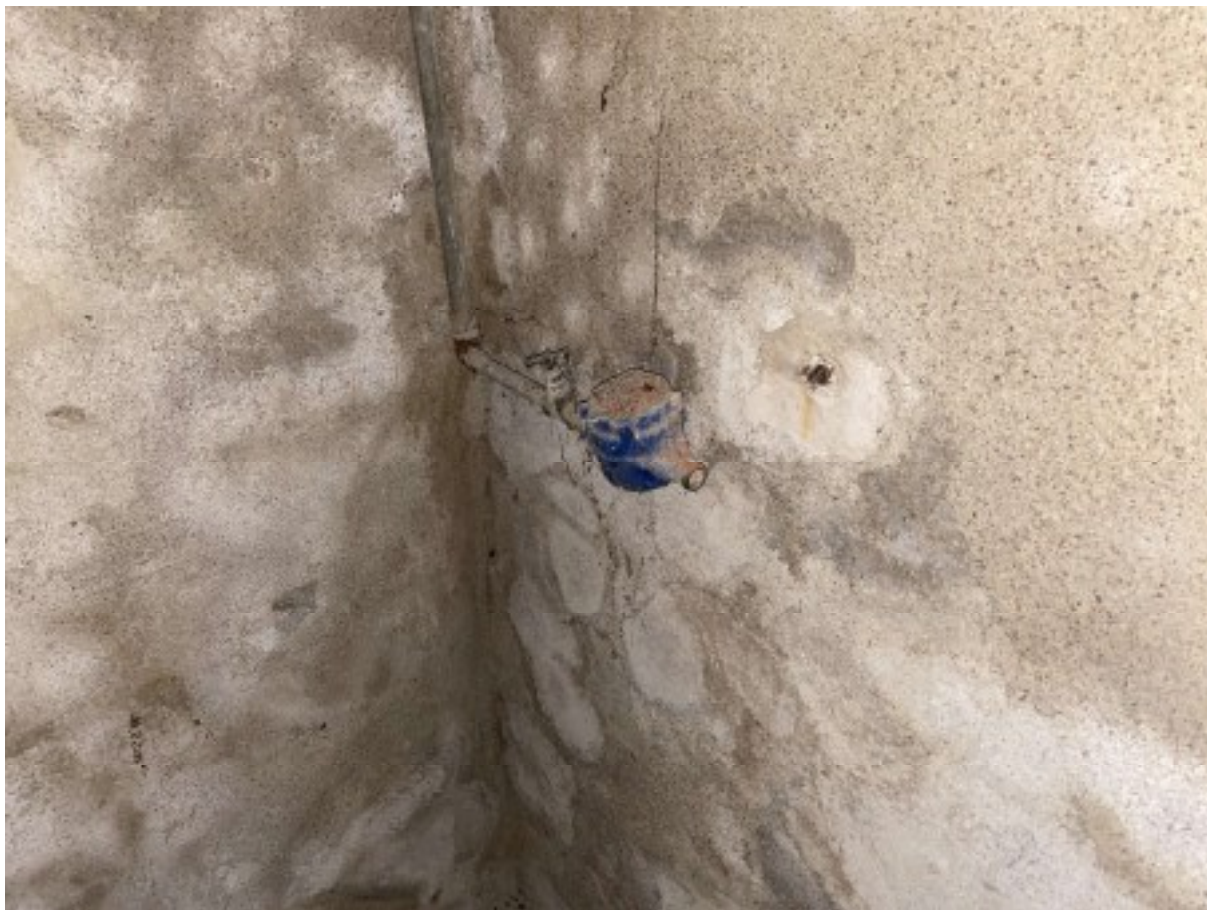
L'accès à la pièce 3 se fait par une porte métallique simple battant mise en peinture sur ses deux faces, poignée bec de cane en métal. Un point lumineux au niveau du plafond. Une prise électrique. Un radiateur électrique. Un soupirail donnant sur cour extérieure. Je relève la présence du compteur d'eau dans cette pièce.

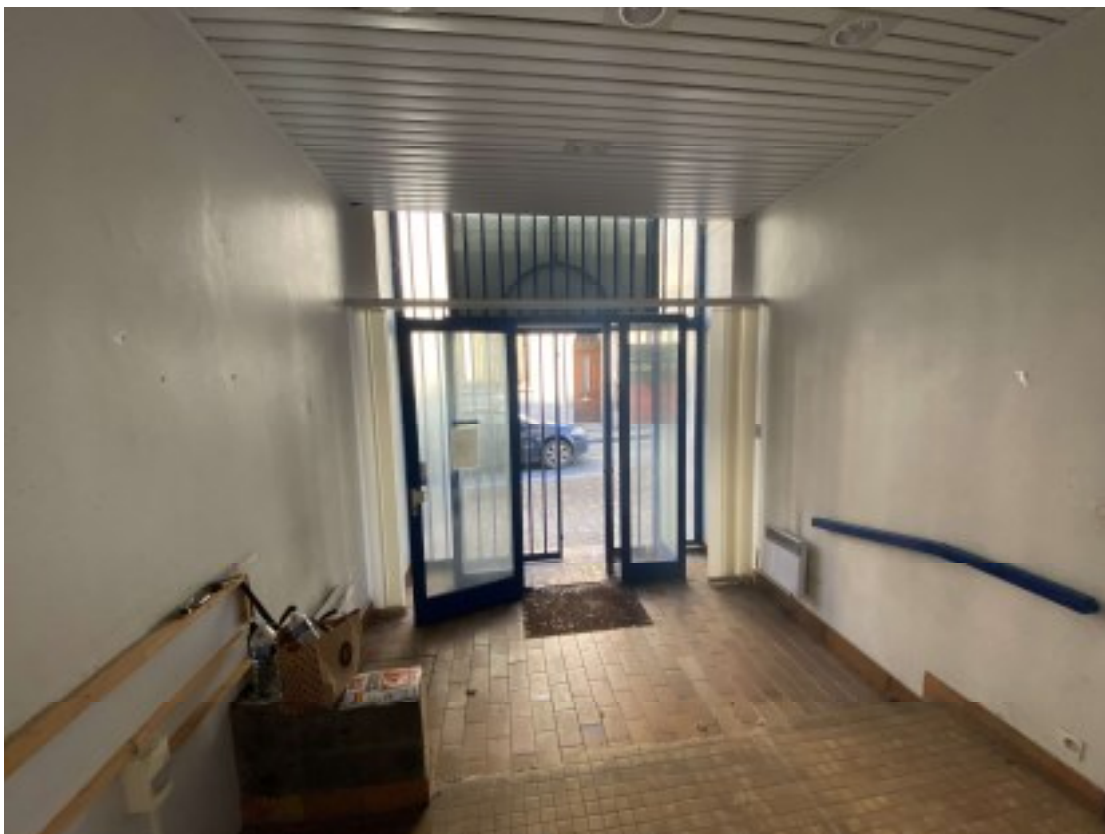
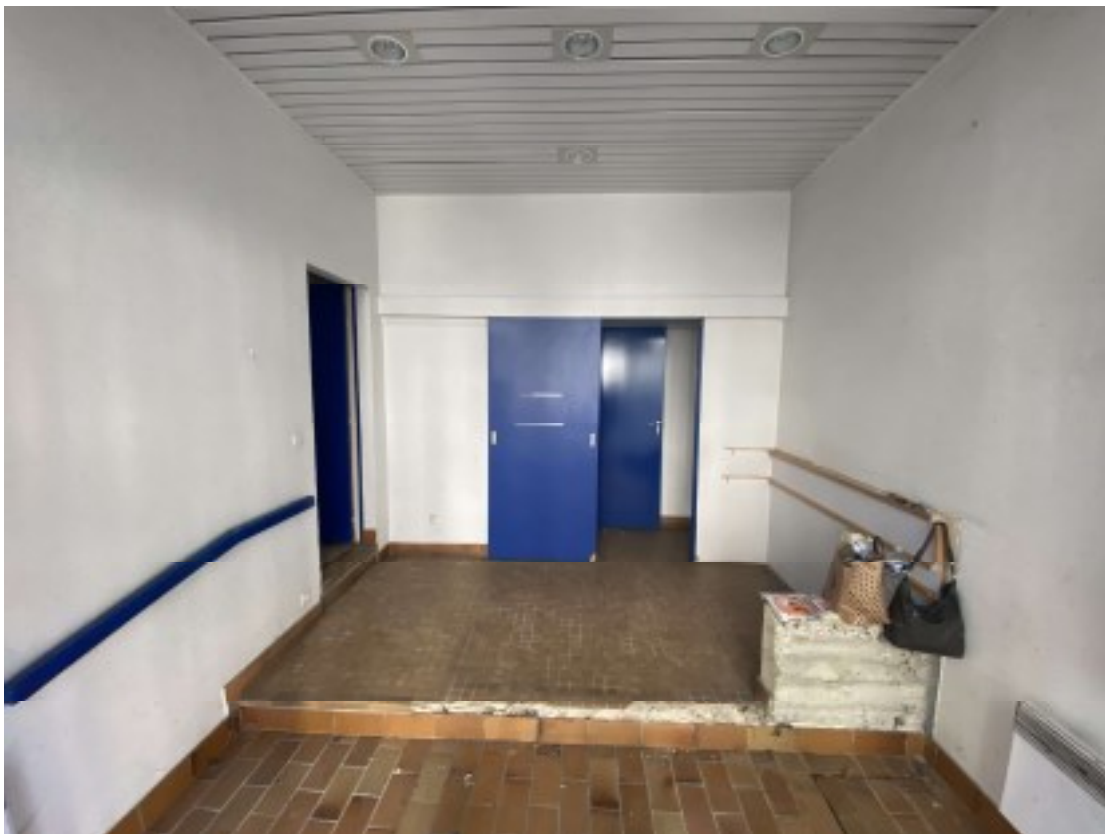
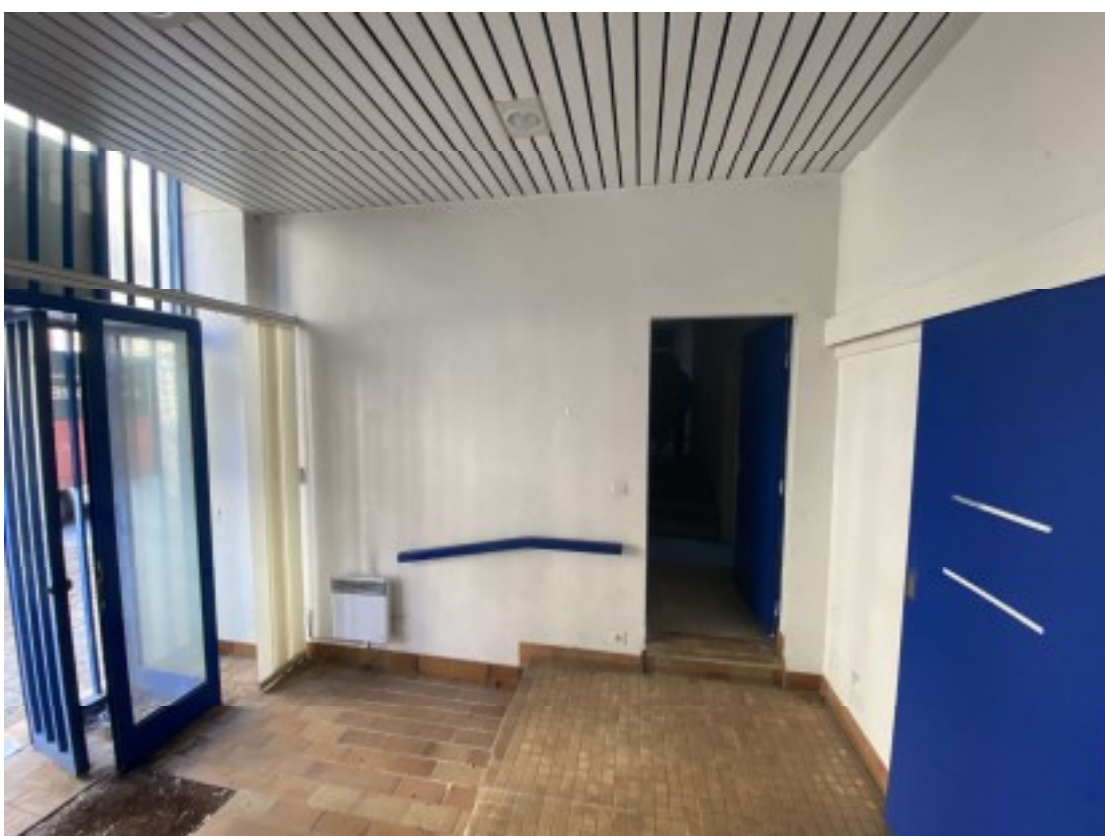
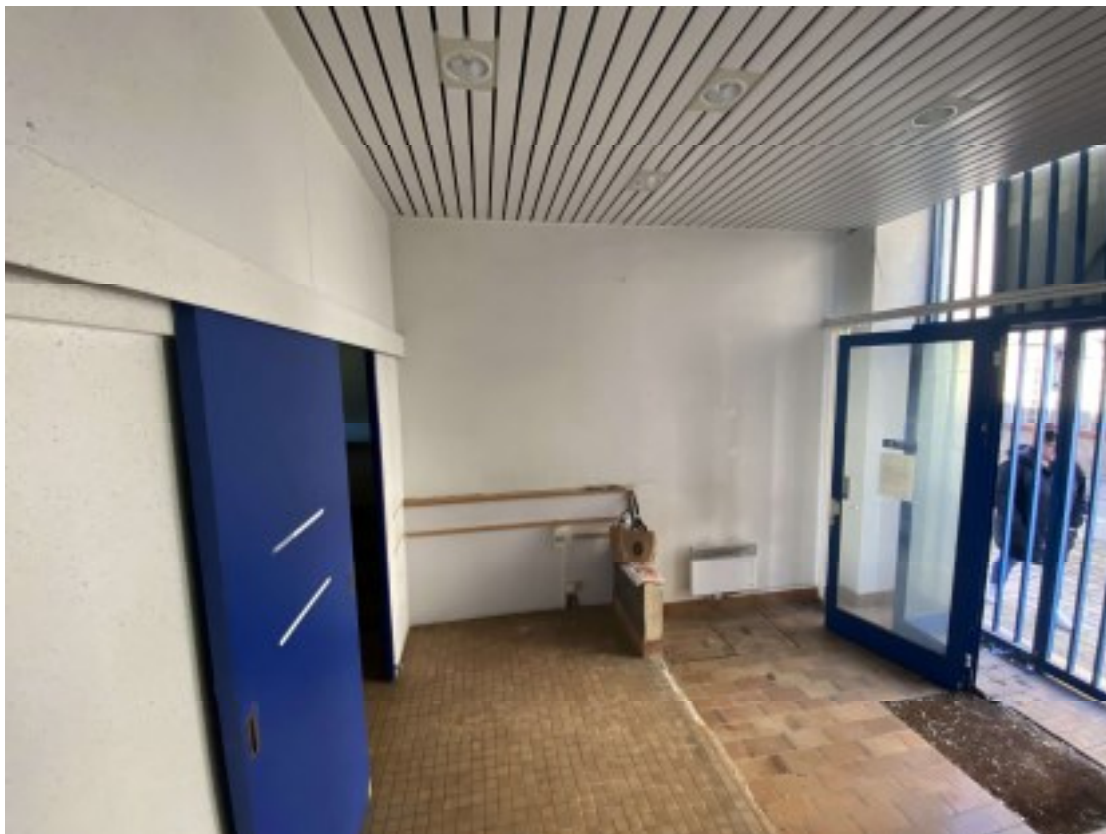
### Entrée

L'accès s'effectue depuis la rue Nationale depuis une porte d'entrée simple battant, châssis aluminium, double vitrage. Parois vitrées tout autour. Grilles métalliques de protection sur rue. Etat médiocre.

Le sol est recouvert de carrelage de couleur marron. Etat médiocre.

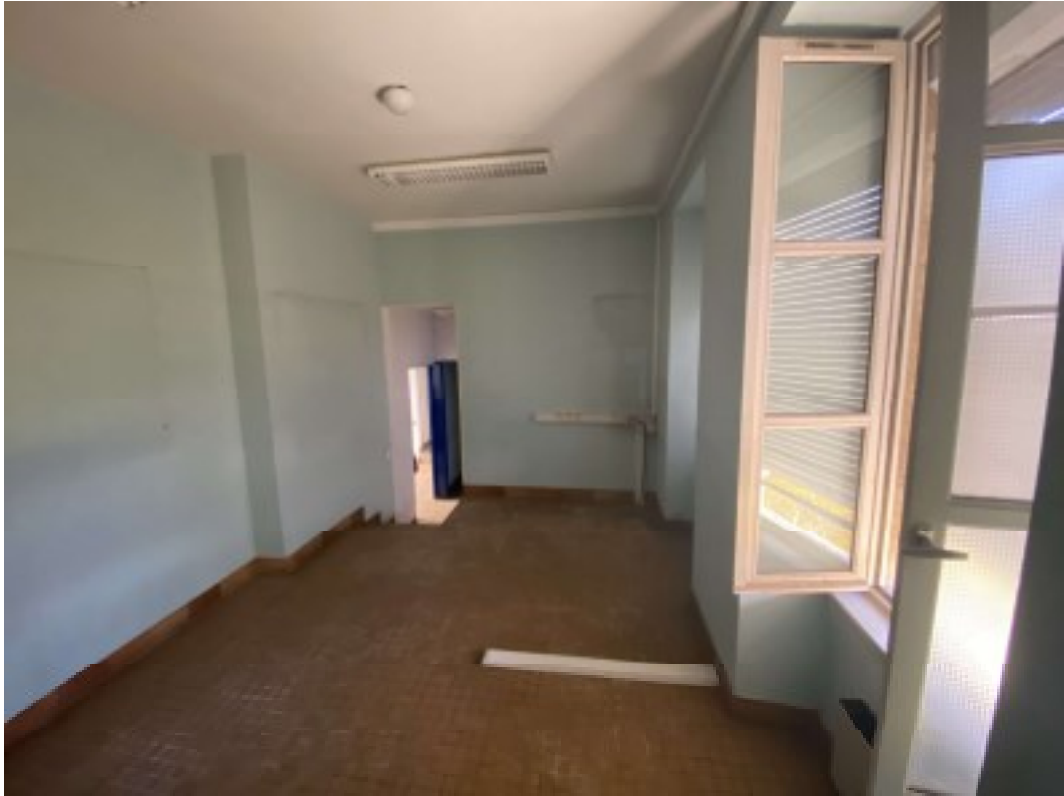
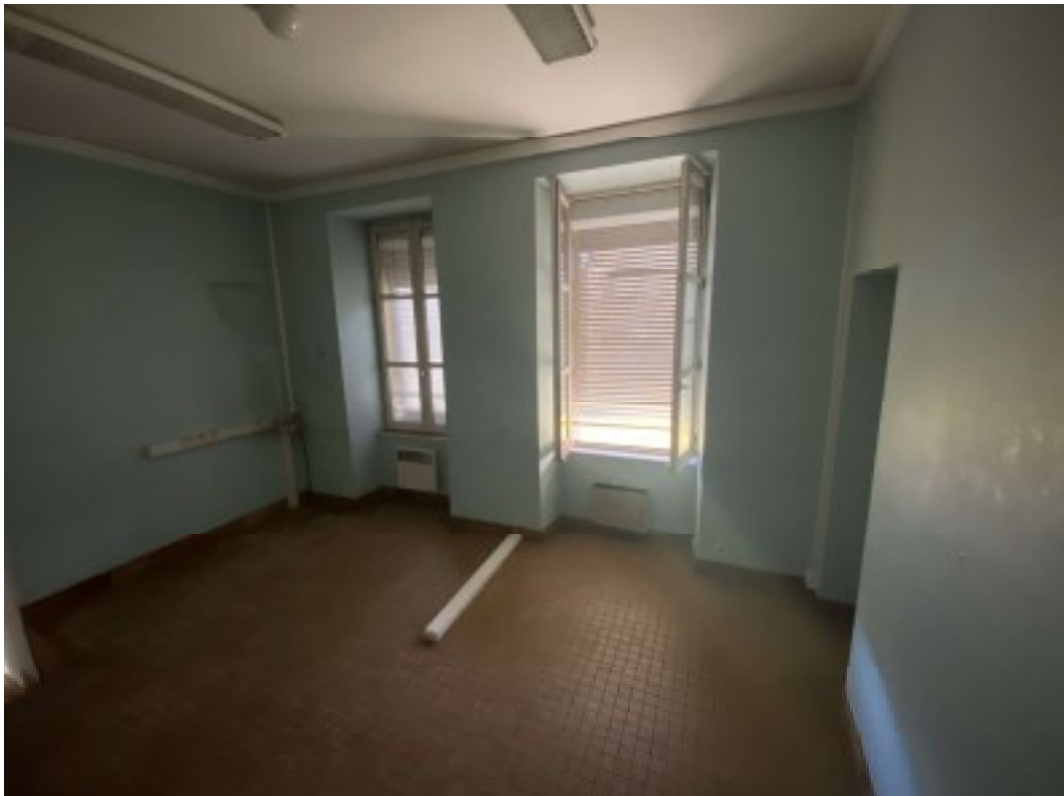
## Pièce n°2 (à droite en franchissant la porte à galandage) :

Le sol est recouvert de carrelage de couleur marron. Etat médiocre.

Le mur est doublé de carreaux de plâtre et les cloisons sont en briques enduites de plâtre. Etat médiocre (nombreux trous de chevilles). L'ensemble est recouvert de papier-peint en mauvais état (à l'exception de l'entrée de la pièce recouverte de peinture). Je relève la présence de goulottes PVC destinées au passage de câbles électriques et/ou informatiques.

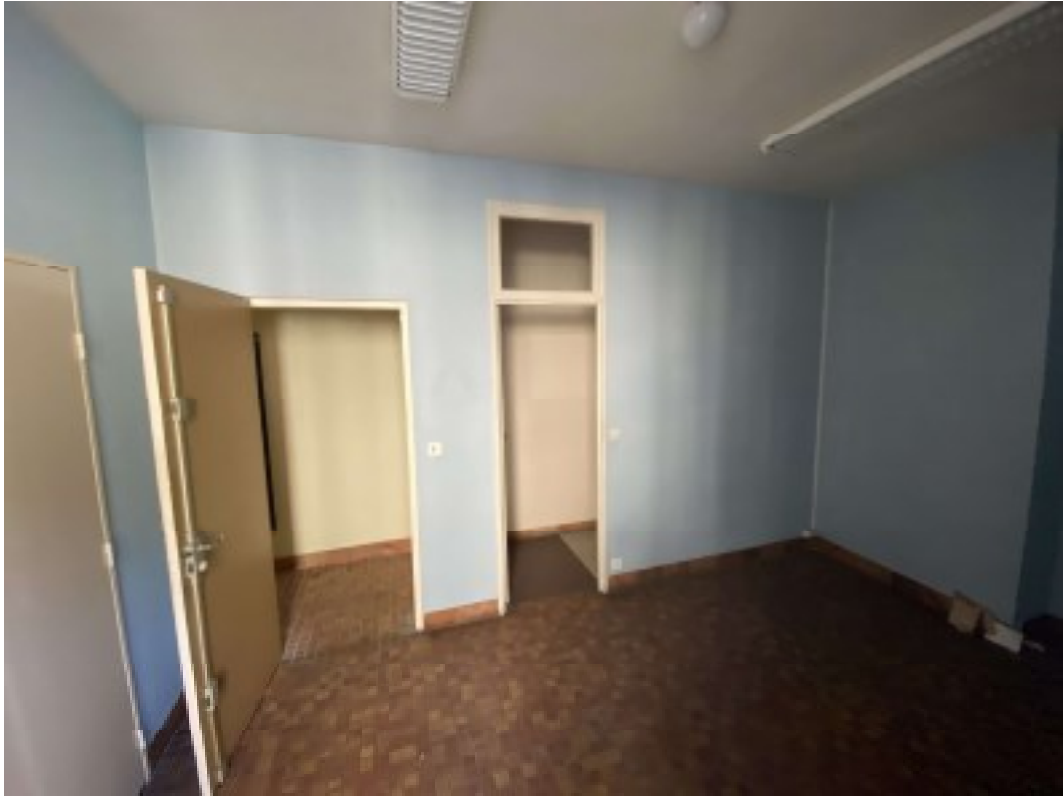
### **Bureau 1 (première porte à droite en entrant dans le couloir de distribution) :**

Le sol est recouvert de carrelage de couleur marron. Etat médiocre. Une goulotte PVC fixée au sol.

Les plinthes sont en carrelage assorti au sol. Partiellement décollées. Etat correct.

Le mur est doublé de carreaux de plâtre et les cloisons sont tantôt en carreaux de plâtre, tantôt en briques enduites de plâtre. Etat correct (quelques trous de chevilles). L'ensemble est recouvert de papier-peint en mauvais état. Décollé à plusieurs endroits.

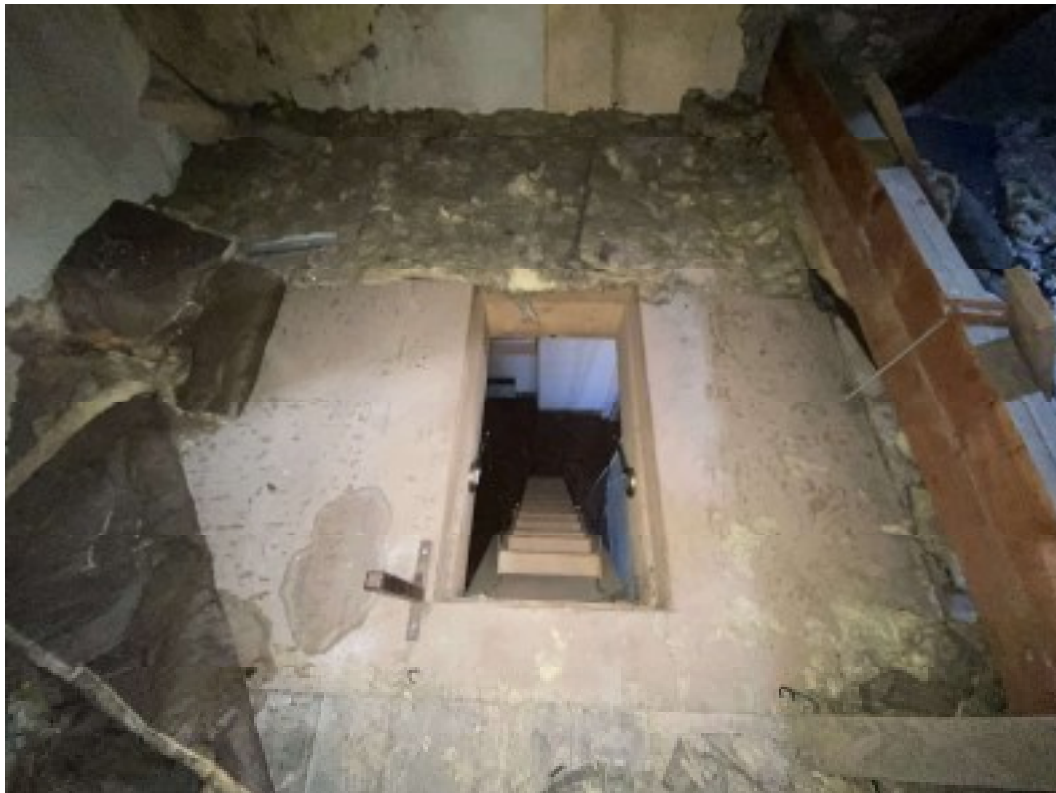
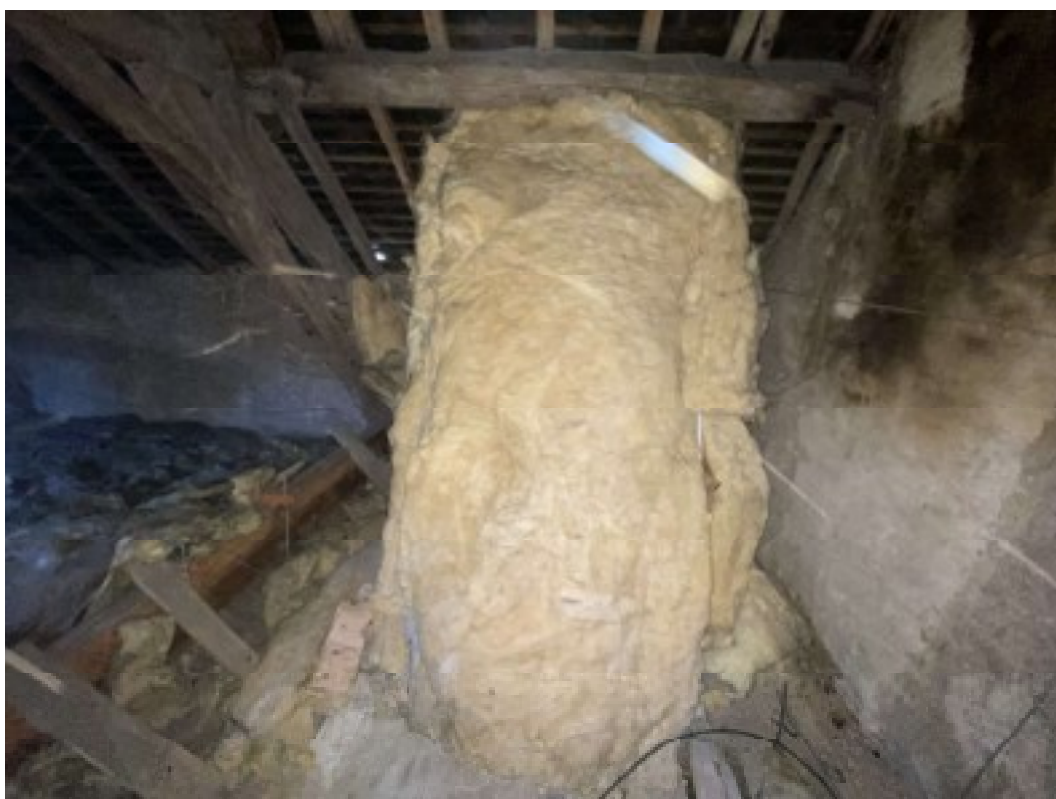
Je note l'absence d'isolation sous toiture laissant ainsi apparaître le lattes et les ardoises. La toiture semble en bon état. Absence de traces d'humidité ou de moisissures. Crochets propres.
