## Dossier Technique Immobilier

Numéro de dossier : 2022/SEDIAGS0029/SED  
Date du repérage : 08/02/2022

## Dossier technique amiante

# Dossier Technique Amiante n° 2026/SEDIAGS0139

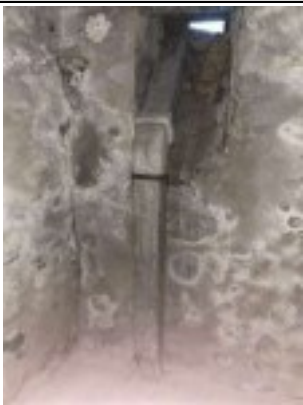
| Localisation | Identifiant + Description | Conclusion (justification) | Etat de conservation** et préconisations* | Photo |
|---|---|---|---|---|
| Sous-Sol - Cave 1 | Identifiant: M001<br>Description: Conduit en fibres-ciment<br>Liste selon annexe.13-9 du CSP: B | Présence d'amiante<br>(Sur jugement de l'opérateur) | Matériau non dégradé<br><br><b>Résultat</b> EP**<br><br><b>Préconisation</b> : Il est recommandé de réaliser une évaluation périodique. | |

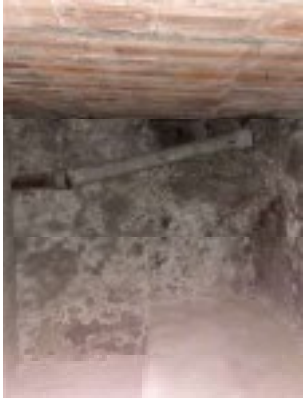
| Localisation | Identifiant + Description | Conclusion (justification) | Etat de conservation** et préconisations* | Photo |
|---|---|---|---|---|
| Sous-Sol - Cave 2 | Identifiant: M002<br>Description: Conduit en fibres-ciment<br>Liste selon annexe.13-9 du CSP: B | Présence d'amiante<br>(Sur jugement de l'opérateur) | Matériau non dégradé<br><br><b>Résultat</b> EP**<br><br><b>Préconisation</b> : Il est recommandé de réaliser une évaluation périodique. | |

**Dossier n° 2026/SEDIAGS0139**  
**Date de l'évaluation : 15/06/2026**  
**Bâtiment / local ou zone homogène : Sous-Sol - Cave 2**  
**Identifiant Matériau : M002**  
**Matériau : Conduit en fibres-ciment**  
**Résultat EP : Il est recommandé de réaliser une évaluation périodique.**

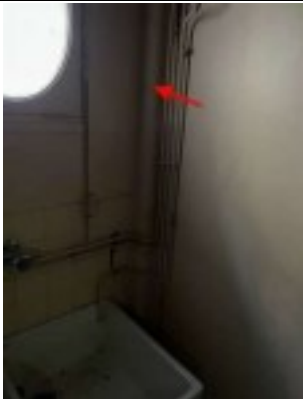
| Localisation | Identifiant + Description | Conclusion (justification) | Etat de conservation** et préconisations* | Photo |
|---|---|---|---|---|
| Rez de chaussée - Sanitaires 2 | Identifiant: M008<br>Description: Conduit en fibres-ciment<br>Liste selon annexe.13-9 du CSP: B | Présence d'amiante<br>(Sur jugement de l'opérateur) | Matériau non dégradé<br><br><b>Résultat</b> EP**<br><br><b>Préconisation</b> : Il est recommandé de réaliser une évaluation périodique. | |

**Dossier n° 2026/SEDIAGS0139**  
**Date de l'évaluation : 15/06/2026**  
**Bâtiment / local ou zone homogène : Rez de chaussée - Sanitaires 2**  
**Identifiant Matériau : M008**  
**Matériau : Conduit en fibres-ciment**  
**Résultat EP : Il est recommandé de réaliser une évaluation périodique.**

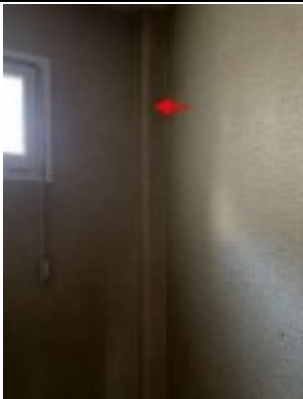
| Localisation | Identifiant + Description | Conclusion (justification) | Etat de conservation** et préconisations* | Photo |
|---|---|---|---|---|
| 1er étage - Débarras | Identifiant: M009<br>Description: Conduit en fibres-ciment<br>Liste selon annexe.13-9 du CSP: B | Présence d'amiante<br>(Sur jugement de l'opérateur) | Matériau non dégradé<br><br><b>Résultat</b> EP**<br><br><b>Préconisation</b> : Il est recommandé de réaliser une évaluation périodique. | |

**Dossier n° 2026/SEDIAGS0139**  
**Date de l'évaluation : 15/06/2026**  
**Bâtiment / local ou zone homogène : 1er étage - Débarras**  
**Identifiant Matériau : M009**  
**Matériau : Conduit en fibres-ciment**  
**Résultat EP : Il est recommandé de réaliser une évaluation périodique.**

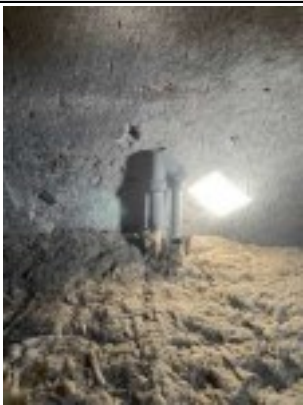
| Localisation | Identifiant + Description | Conclusion (justification) | Etat de conservation** et préconisations* | Photo |
|---|---|---|---|---|
| 2ème étage - Grenier 1 | <u>Identifiant:</u> M003<br><u>Description:</u> Conduit en fibres-ciment<br><u>Liste selon annexe.13-9 du CSP:</u> B | Présence d'amiante (Sur jugement de l'opérateur) | Matériau non dégradé<br><br><b>Résultat</b> EP**<br><br><b>Préconisation :</b> Il est recommandé de réaliser une évaluation périodique. | |

**Dossier n° 2026/SEDIAGS0139**  
**Date de l'évaluation : 15/06/2026**  
**Bâtiment / local ou zone homogène : 2ème étage - Grenier 1**  
**Identifiant Matériau : M003**  
**Matériau : Conduit en fibres-ciment**  
**Résultat EP : Il est recommandé de réaliser une évaluation périodique.**

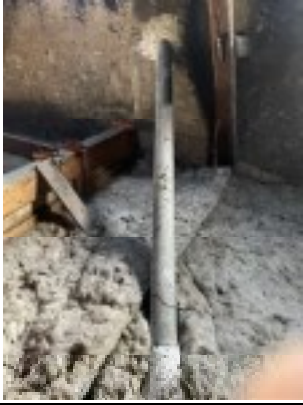
| Localisation | Identifiant + Description | Conclusion (justification) | Etat de conservation** et préconisations* | Photo |
|---|---|---|---|---|
| | <u>Identifiant:</u> M004<br><u>Description:</u> Conduit en fibres-ciment<br><u>Liste selon annexe.13-9 du CSP:</u> B | Présence d'amiante (Sur jugement de l'opérateur) | Matériau non dégradé<br><br><b>Résultat</b> EP**<br><br><b>Préconisation :</b> Il est recommandé de réaliser une évaluation périodique. | |

**Dossier n° 2026/SEDIAGS0139**  
**Date de l'évaluation : 15/06/2026**  
**Bâtiment / local ou zone homogène : 2ème étage - Grenier 1**  
**Identifiant Matériau : M004**  
**Matériau : Conduit en fibres-ciment**  
**Résultat EP : Il est recommandé de réaliser une évaluation périodique.**

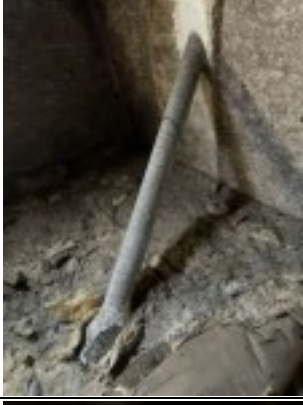
| Localisation | Identifiant + Description | Conclusion (justification) | Etat de conservation** et préconisations* | Photo |
|---|---|---|---|---|
| | <u>Identifiant:</u> M005<br><u>Description:</u> Conduit en fibres-ciment<br><u>Liste selon annexe.13-9 du CSP:</u> B | Présence d'amiante (Sur jugement de l'opérateur) | Matériau non dégradé<br><br><b>Résultat</b> EP**<br><br><b>Préconisation :</b> Il est recommandé de réaliser une évaluation périodique. | |

**Dossier n° 2026/SEDIAGS0139**  
**Date de l'évaluation : 15/06/2026**  
**Bâtiment / local ou zone homogène : 2ème étage - Grenier 1**  
**Identifiant Matériau : M005**  
**Matériau : Conduit en fibres-ciment**  
**Résultat EP : Il est recommandé de réaliser une évaluation périodique.**

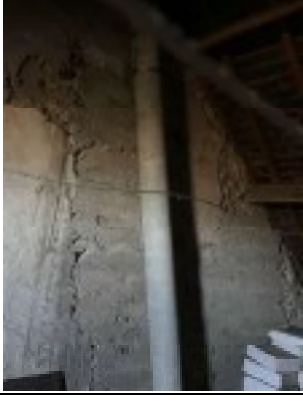
| Localisation | Identifiant + Description | Conclusion (justification) | Etat de conservation** et préconisations* | Photo |
|---|---|---|---|---|
| 2ème étage - Grenier 2 | <u>Identifiant:</u> M006<br><u>Description:</u> Conduit en fibres-ciment<br><u>Liste selon annexe.13-9 du CSP:</u> B | Présence d'amiante (Sur jugement de l'opérateur) | Matériau non dégradé<br><br><b>Résultat</b> EP**<br><br><b>Préconisation :</b> Il est recommandé de réaliser une évaluation périodique. | |

**Dossier n° 2026/SEDIAGS0139**  
**Date de l'évaluation : 15/06/2026**  
**Bâtiment / local ou zone homogène : 2ème étage - Grenier 2**  
**Identifiant Matériau : M006**  
**Matériau : Conduit en fibres-ciment**  
**Résultat EP : Il est recommandé de réaliser une évaluation périodique.**

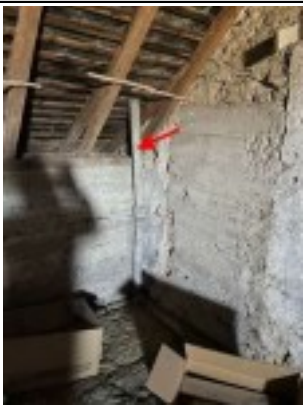
| Localisation | Identifiant + Description | Conclusion (justification) | Etat de conservation** et préconisations* | Photo |
|---|---|---|---|---|
| | <u>Identifiant:</u> M007<br><u>Description:</u> Conduit en fibres-ciment<br><u>Liste selon annexe.13-9 du CSP:</u> B | Présence d'amiante (Sur jugement de l'opérateur) | Matériau non dégradé<br><br><b>Résultat</b> EP**<br><br><b>Préconisation :</b> Il est recommandé de réaliser une évaluation périodique. | |

**Dossier n° 2026/SEDIAGS0139**  
**Date de l'évaluation : 15/06/2026**  
**Bâtiment / local ou zone homogène : 2ème étage - Grenier 2**  
**Identifiant Matériau : M007**  
**Matériau : Conduit en fibres-ciment**  
**Résultat EP : Il est recommandé de réaliser une évaluation périodique.**

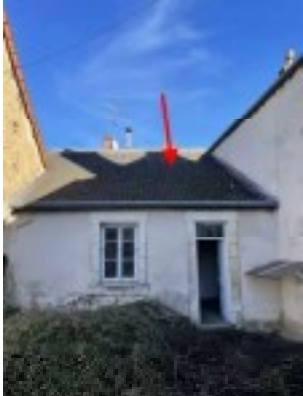
| Localisation | Identifiant + Description | Conclusion (justification) | Etat de conservation** et préconisations* | Photo |
|---|---|---|---|---|
| 1er étage Bâtiment annexe - Combles | <u>Identifiant:</u> M012<br><u>Description:</u> Ardoises en fibro ciment<br><u>Liste selon annexe.13-9 du CSP:</u> B | Présence d'amiante (Sur jugement de l'opérateur) | Matériau non dégradé<br><br><b>Résultat</b> EP**<br><br><b>Préconisation :</b> Il est recommandé de réaliser une évaluation périodique. | |

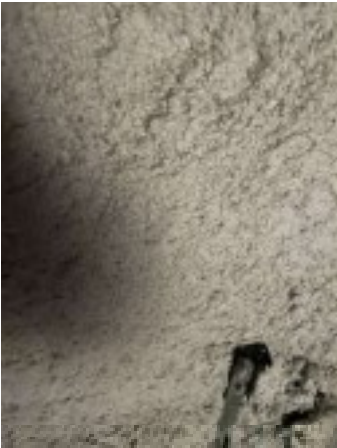
| Localisation | Identifiant + Description | Photo |
|---|---|---|
| Rez de chaussée - Bureau 2 | <u>Identifiant:</u> M010-M010-Prvt001<br><u>Description:</u> Flocage sur murs et plafond<br><u>Liste selon annexe.13-9 du CSP:</u> A | |

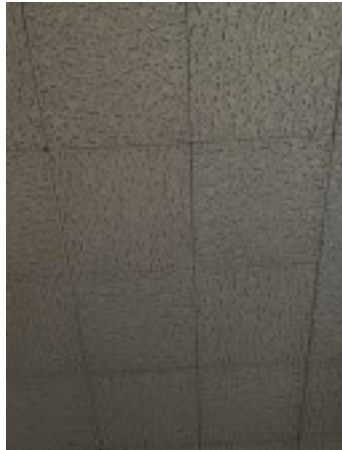
| Localisation | Identifiant + Description | Photo |
|---|---|---|
| 1er étage - Palier; 1er étage<br>- Bureau 9; 1er étage -<br>Bureau 10; 1er étage -<br>Bureau 11; 1er étage -<br>Couloir; 1er étage - Bureau<br>12; 1er étage - Sanitaires;<br>1er étage - Salle de réunion;<br>1er étage - Bureau 13; 1er<br>étage - Bureau 14; 1er<br>étage - Bureau 15 | <u>Identifiant:</u> M011-M011-Prvt002; M011-Prvt003<br><u>Description:</u> Panneaux et plaques<br><u>Liste selon annexe.13-9 du CSP:</u> A | |
