## Certificat de superficie de la partie privative

**Certificat de superficie** n° 13385-FARAUT-02-26

### Etat de l'Installation Intérieure d'Electricité

Numéro de dossier : 13385-FARAUT-02-26  
 Date du repérage : 09/02/2026  
 Heure d'arrivée : 14 h 30  
 Durée du repérage : 01 h 15

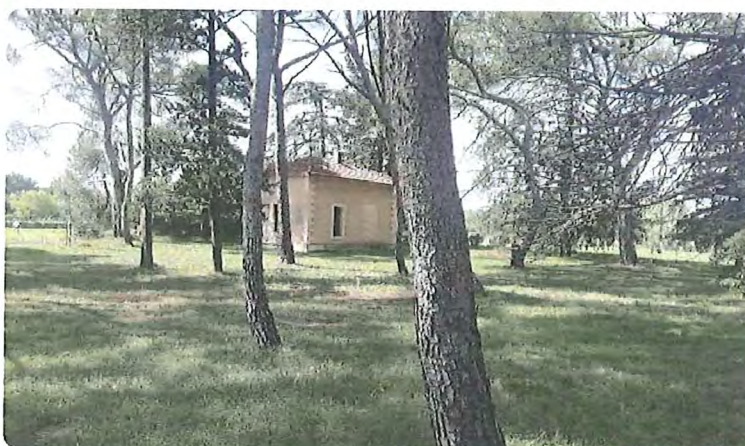
Terrain respectant les obligations de débroussaillage, source : ONF.

Le débroussaillage consiste sur une profondeur d'au moins 50 mètres<sup>1</sup> autour de son habitation, à **réduire la quantité de végétaux** et à **créer des discontinuités** dans la végétation restante.

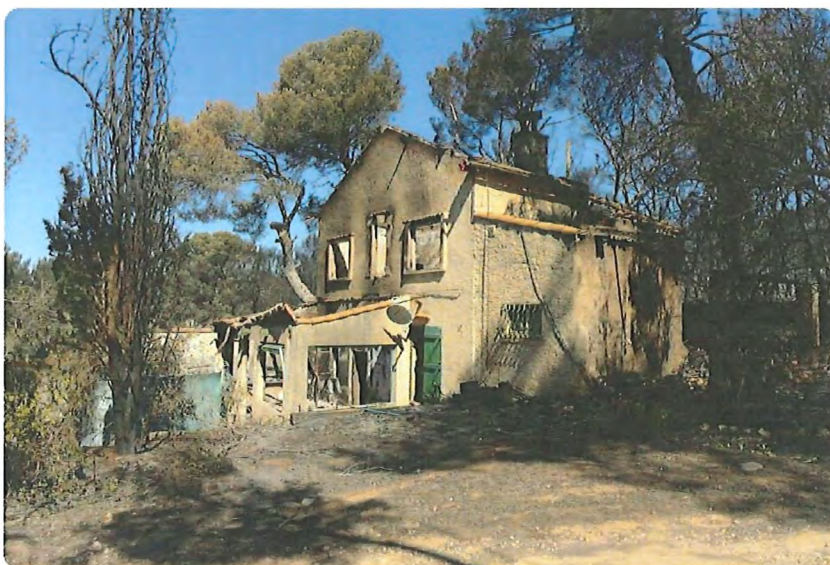
Ne pas débroussailler son terrain, c'est **risquer l'incendie de son habitation**, mettre l'environnement et soi-même en **danger et compliquer l'intervention des services d'incendie et de secours**. Vous vous exposez également à des sanctions, telles que :

Maison non débroussaillée, partiellement détruite par le passage d'un feu, Rognac (13), source : ONF.
