# PROCES-VERBAL DESCRIPTIF

40 rue Nationale – 36400 LA CHÂTRE

Un immeuble formant les locaux de service de l'ancienne gendarmerie, composés de :

**Un procès-verbal descriptif a déjà été régularisé par acte de mon ministère en date du 8 février 2022. Depuis cette date, l'immeuble n'a subi aucune modification et se trouve dans le même état à l'exception d'un dégât des eaux qui s'est accentué (cf. photographies actualisées au 15/06/2026).**

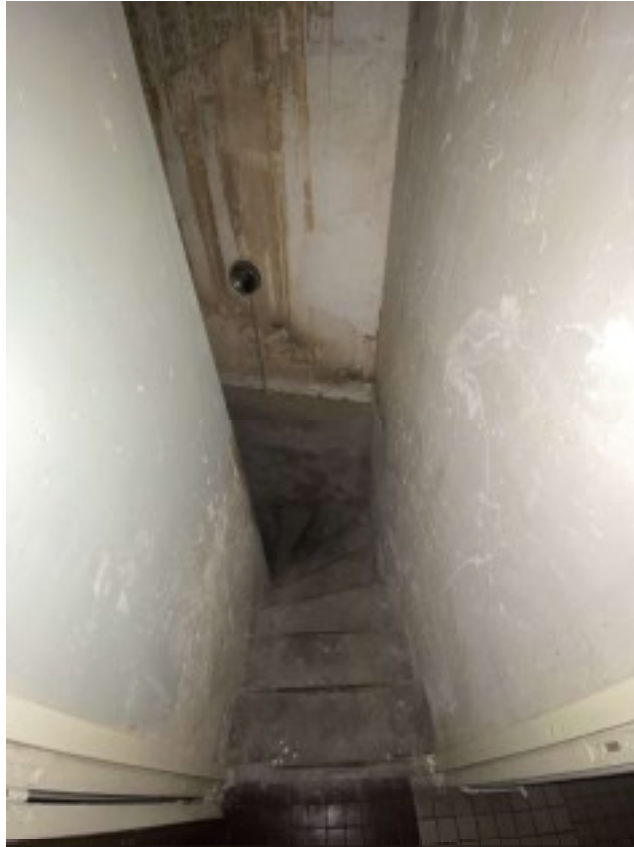
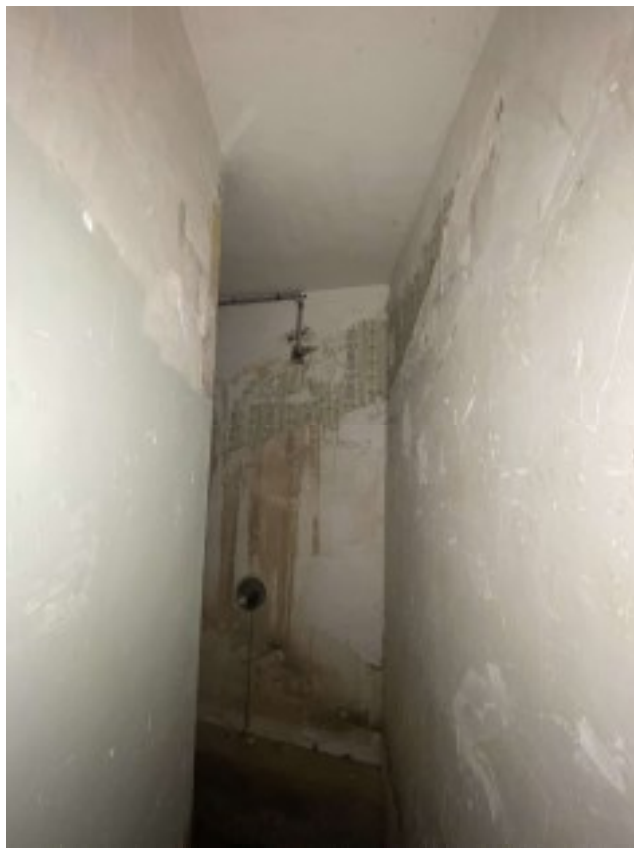
L'accès s'effectue depuis un couloir de distribution situé dans la partie gauche du bâtiment. Cette partie de la construction est à l'état brut.

Une porte isoplane simple battant mise en peinture sur ses deux faces, poignée bec de cane en métal donne sur un escalier en quart tournant en béton brut.

Les cloisons de la cage d'escalier sont en briques enduites de plâtre, à l'état brut. Un point lumineux avec interrupteur au niveau de la porte d'accès.

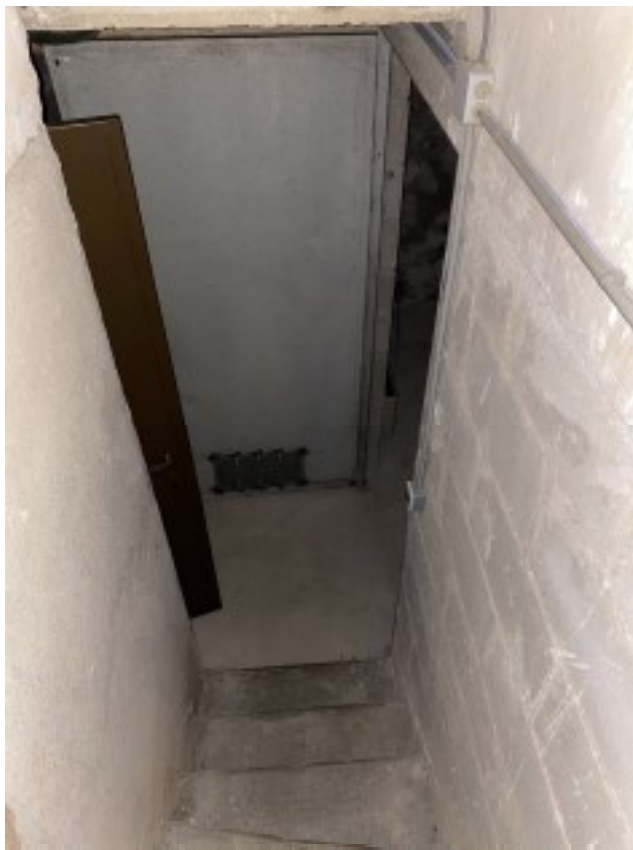
Le sous-sol est divisé en quatre espaces.

Un espace de distribution au bas de l'escalier lequel permet l'accès à trois pièces.

Chacune des pièces est cloisonnée par des blocs de béton creux. Les murs, quant à eux, sont enduits de béton. Plafond en briques à l'état brut.

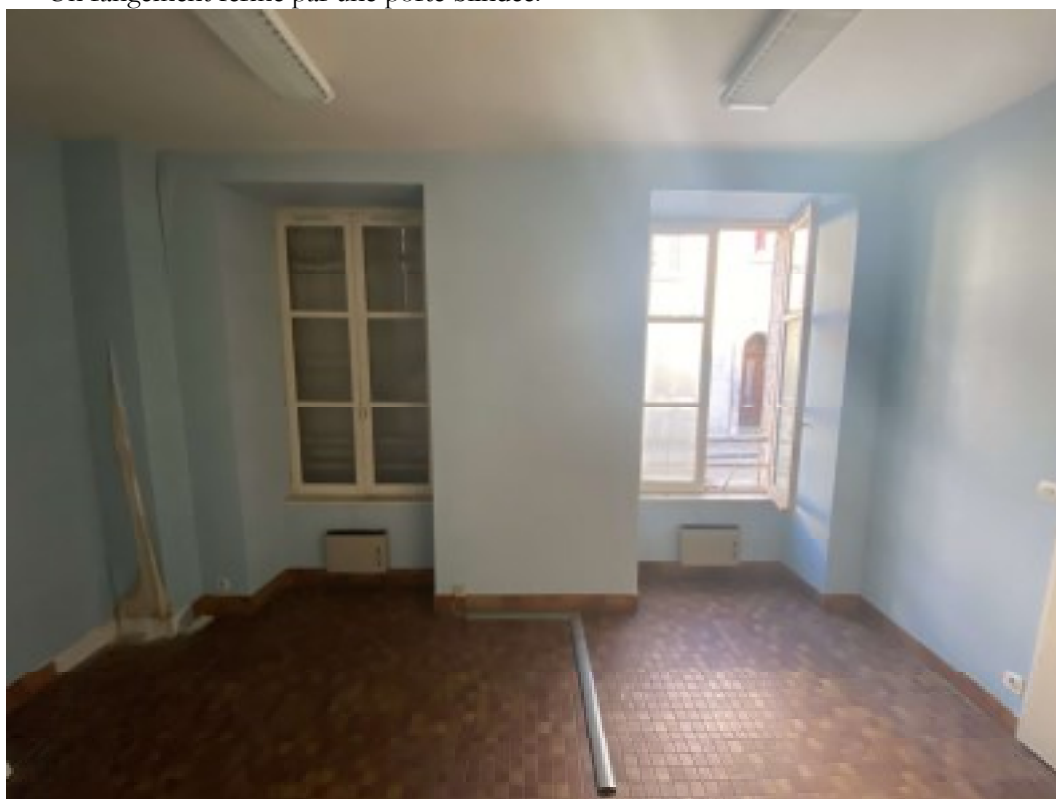
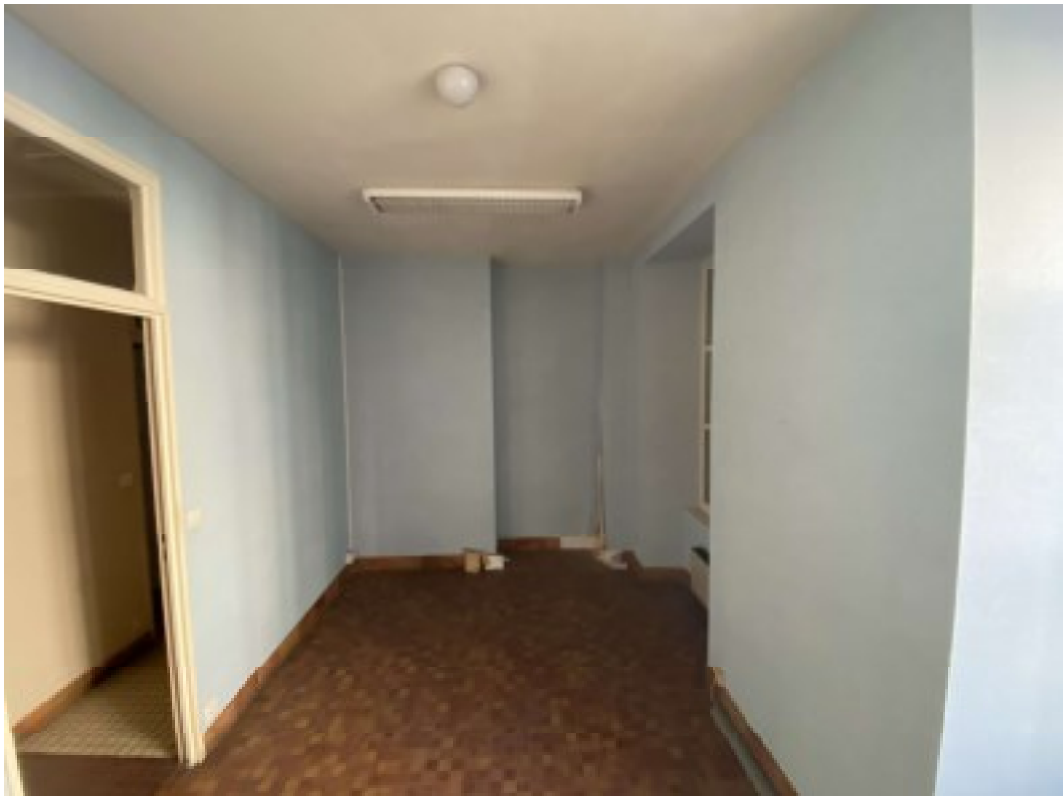
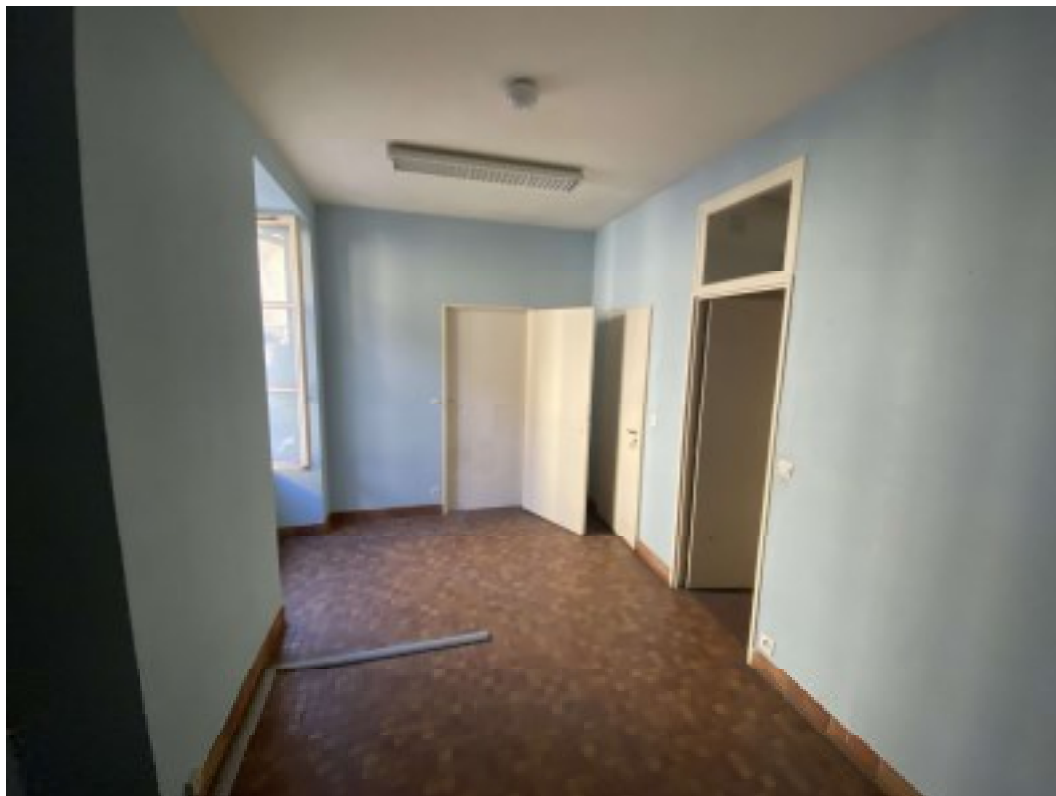
### **Bureau 1 (première porte à droite en entrant dans le couloir de distribution) :**

Le sol est recouvert de carrelage de couleur marron. Etat médiocre. Une goulotte PVC fixée au sol.

Les plinthes sont en carrelage assorti au sol. Partiellement décollées. Etat correct.

Le mur est doublé de carreaux de plâtre et les cloisons sont tantôt en carreaux de plâtre, tantôt en briques enduites de plâtre. Etat correct (quelques trous de chevilles). L'ensemble est recouvert de papier-peint en mauvais état. Décollé à plusieurs endroits.

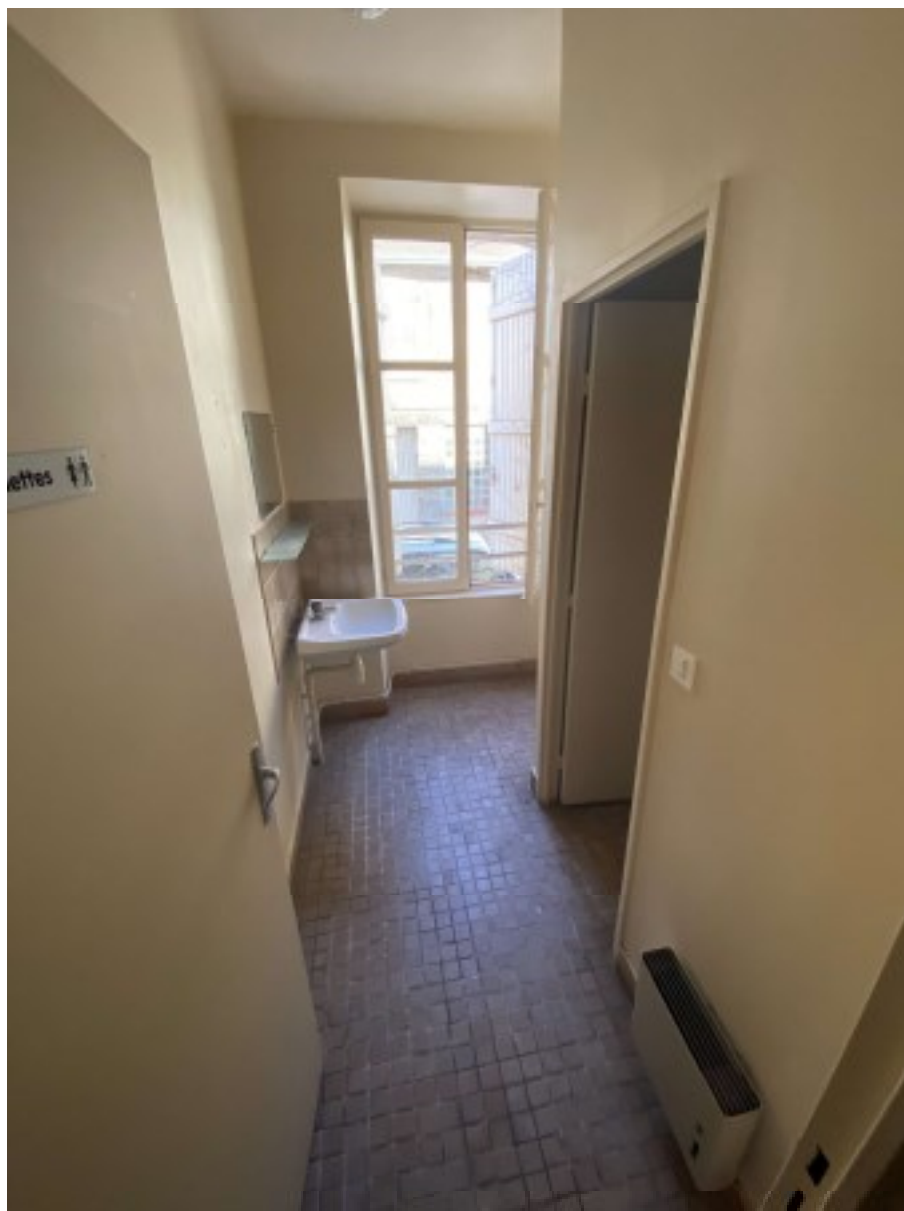
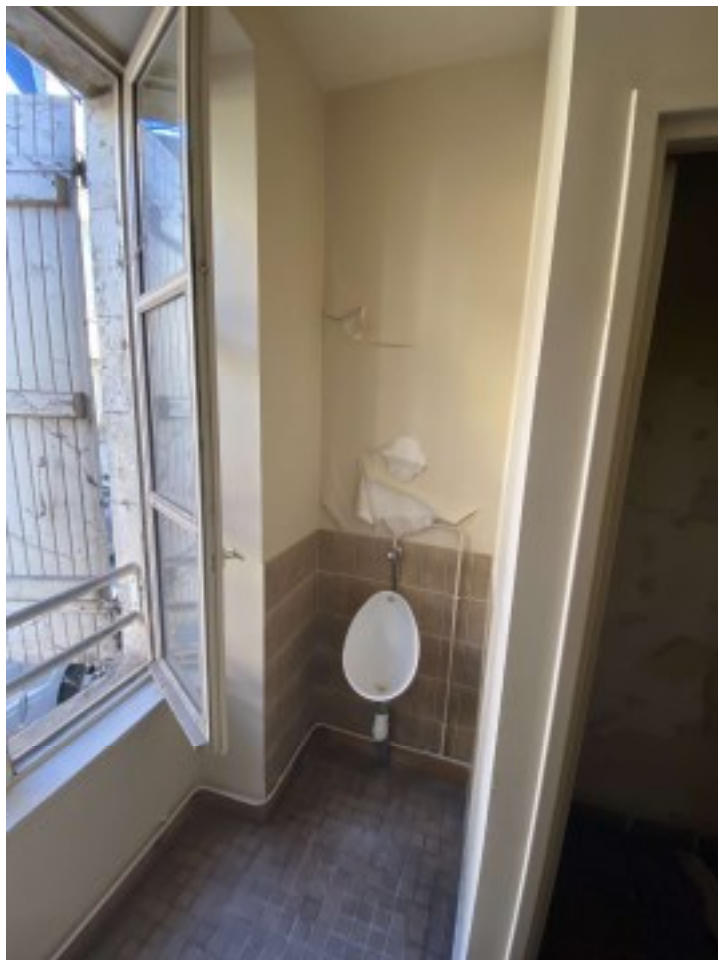
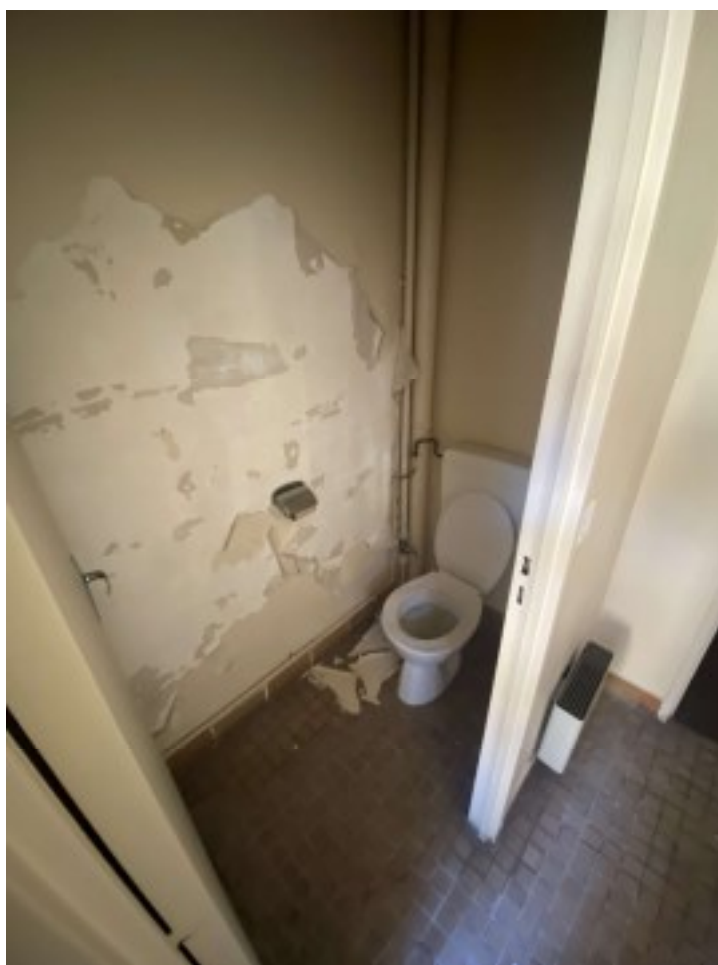
### Sanitaires :

Le sol est recouvert de carrelage de couleur marron. Etat médiocre.

Le mur est doublé de carreaux de plâtre et les cloisons sont tantôt en carreaux de plâtre, tantôt en briques enduites de plâtre. Etat correct (quelques trous de chevilles). L'ensemble est recouvert de peinture en mauvais état, écaillée. Crédence en faïence au niveau des points d'eau.

Les cloisons sont tantôt en carreaux de plâtre, tantôt en briques enduites de plâtre. Etat correct (quelques trous de chevilles). L'ensemble est recouvert de peinture en mauvais état, écaillée. Un point lumineux.

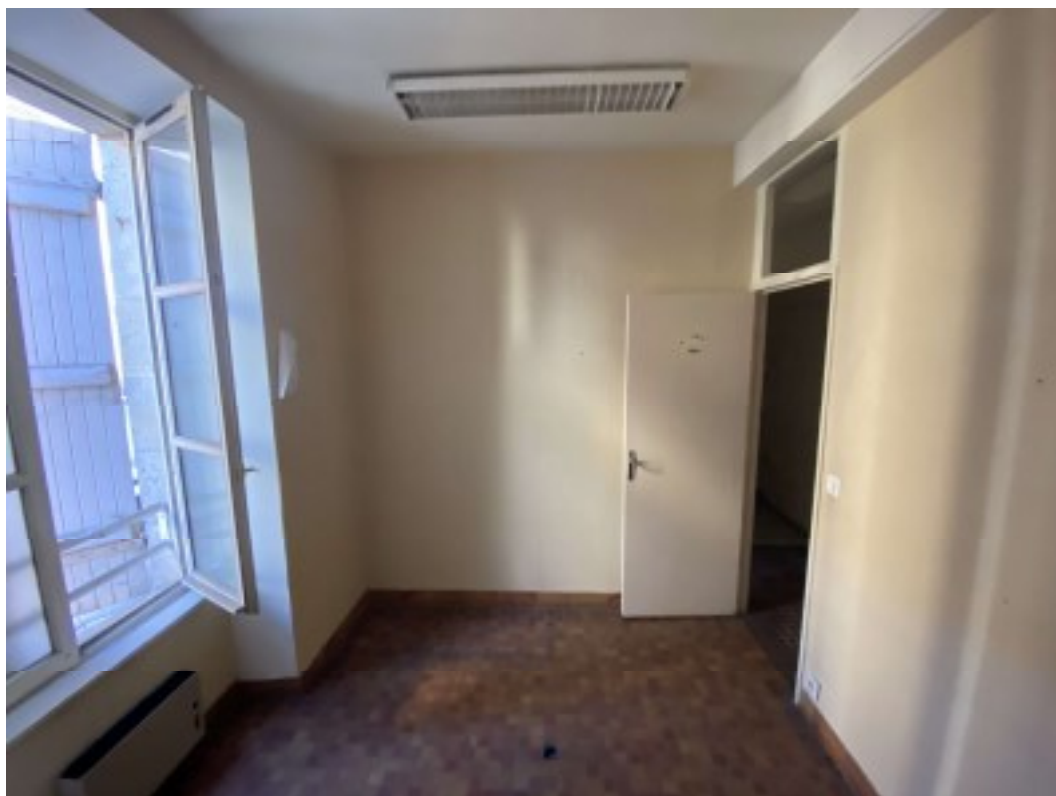
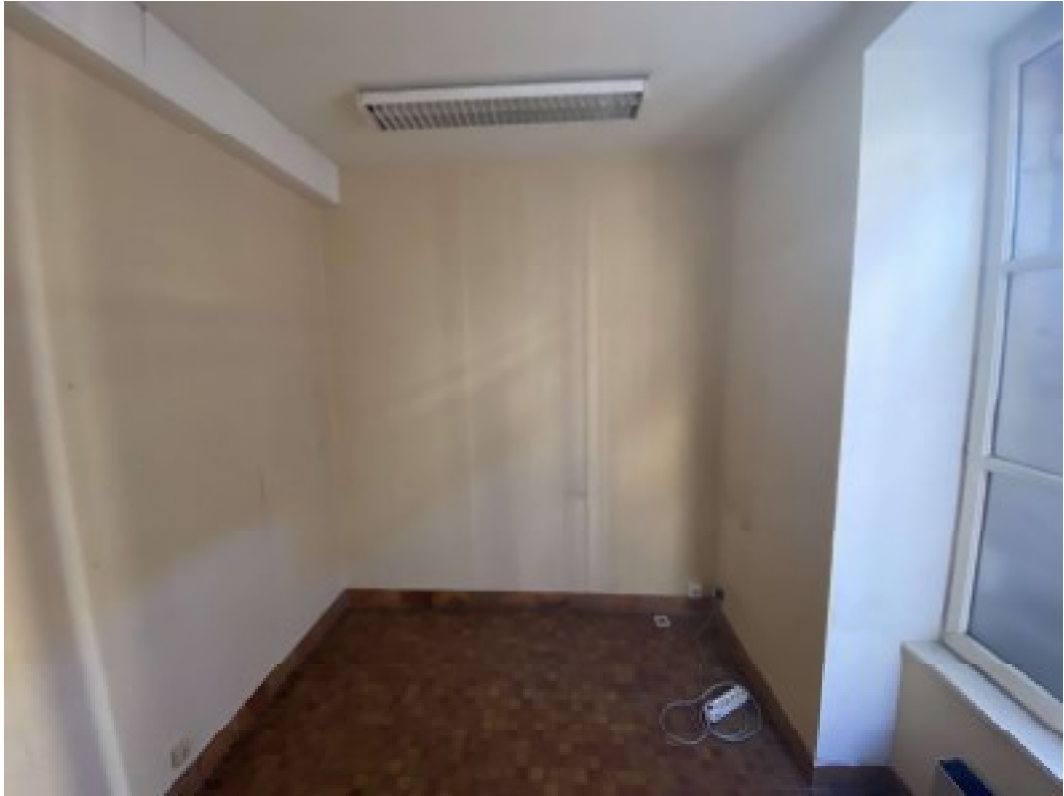
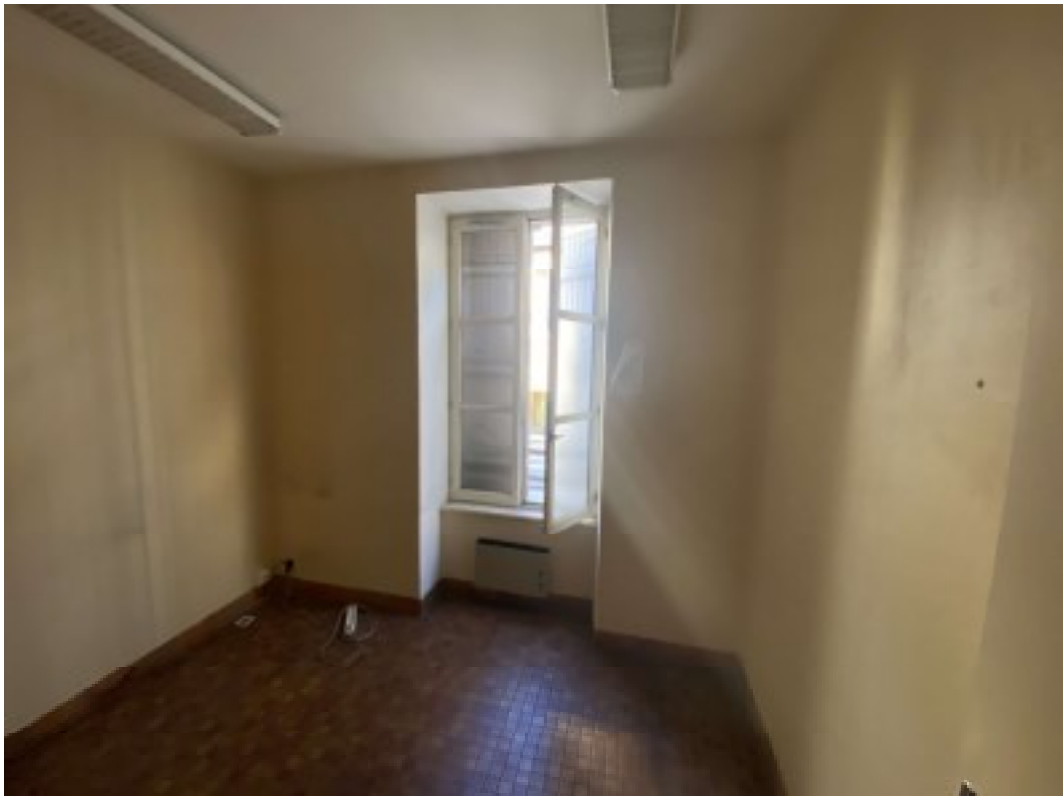
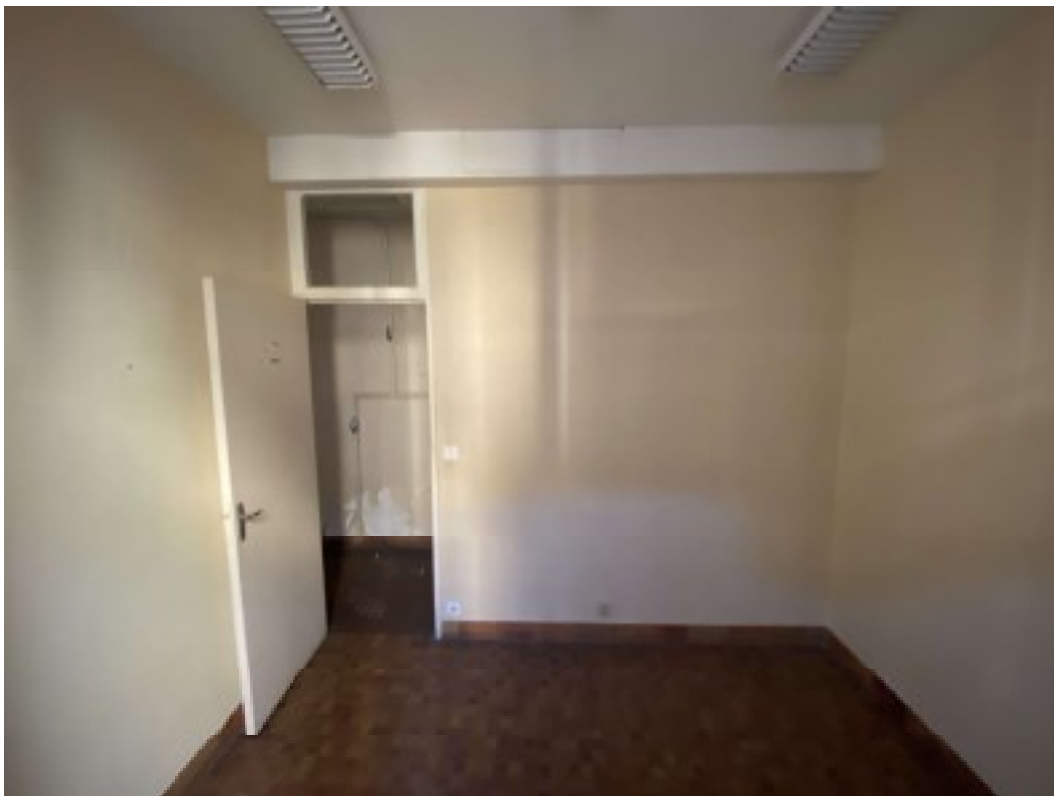
## Bureau 2 :

Le sol est recouvert de carrelage de couleur marron. Etat médiocre.

Le mur est doublé de carreaux de plâtre et les cloisons en briques enduites de plâtre. Etat correct (quelques trous de chevilles). L'ensemble est recouvert de papier-peint en mauvais état. Décollé à plusieurs endroits.

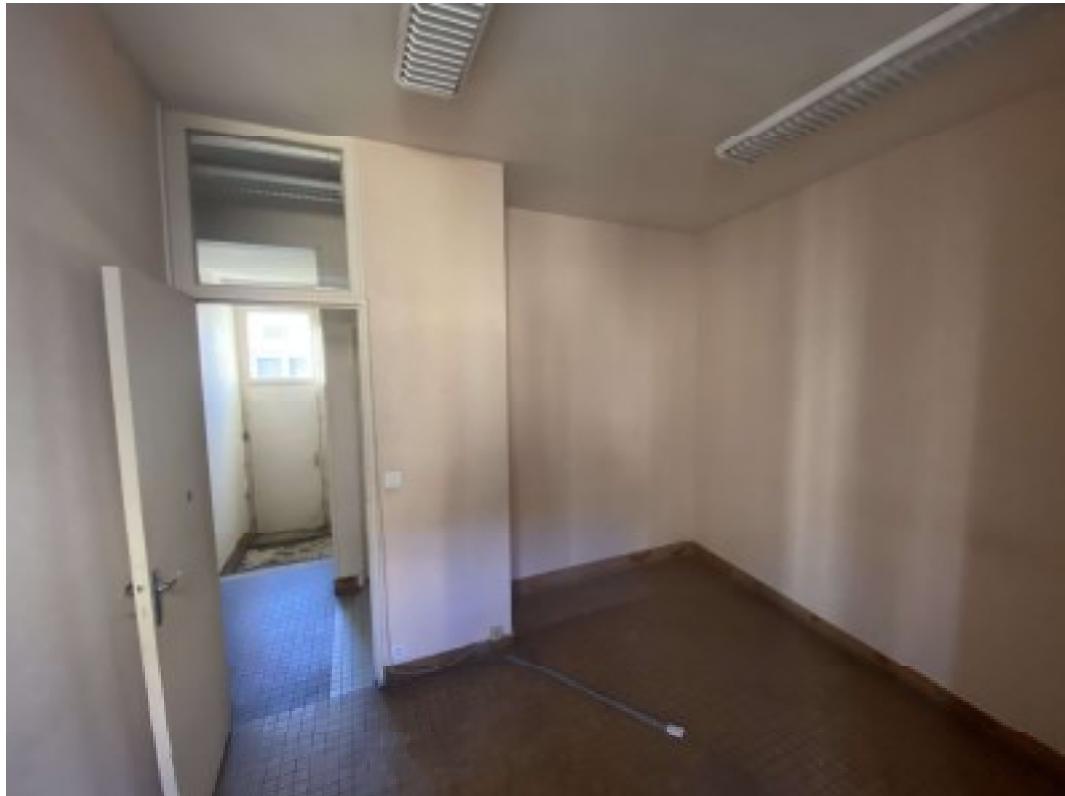
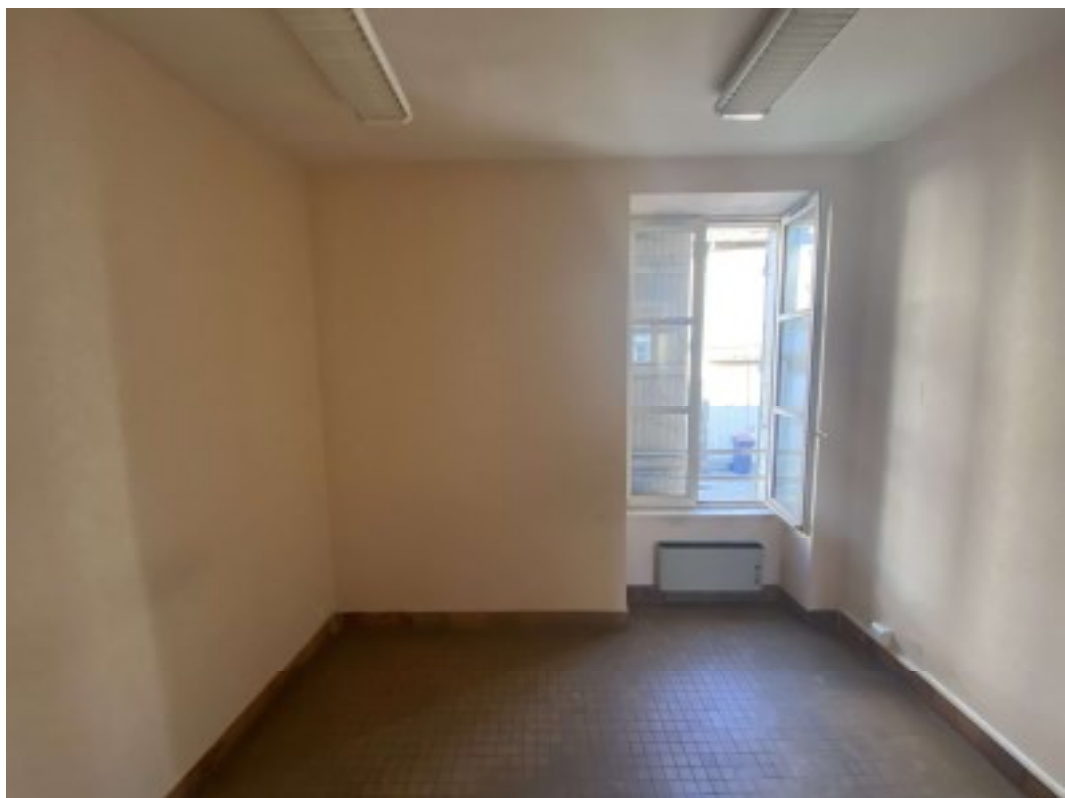
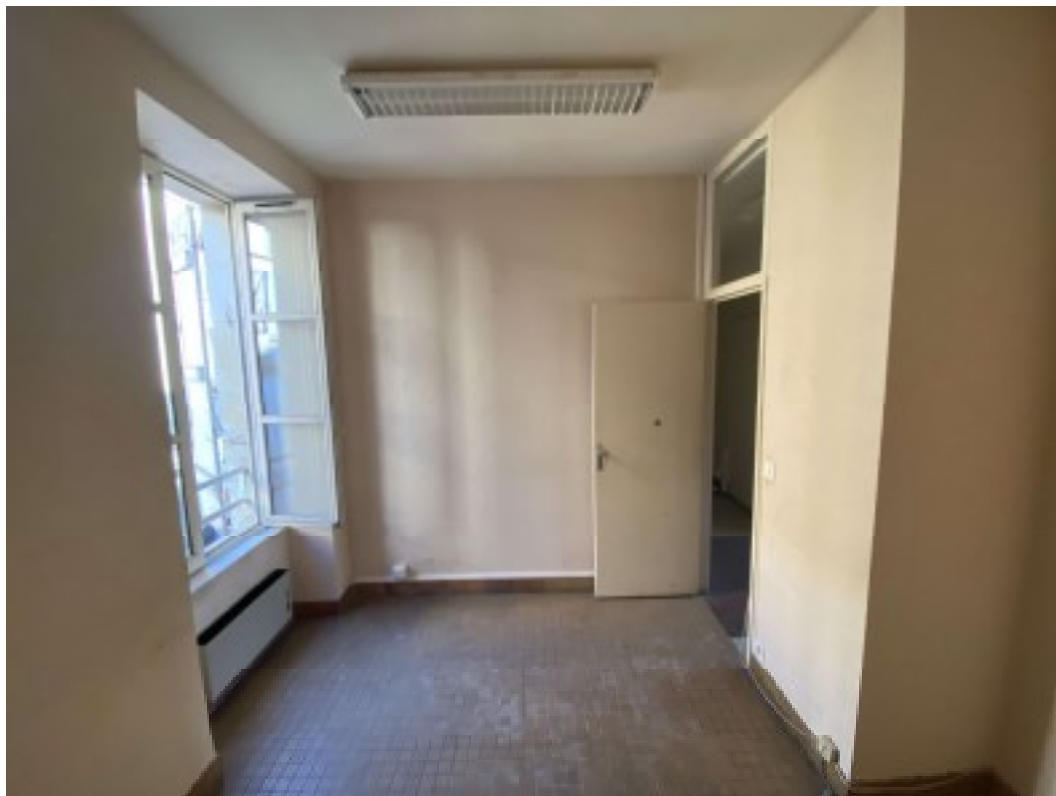
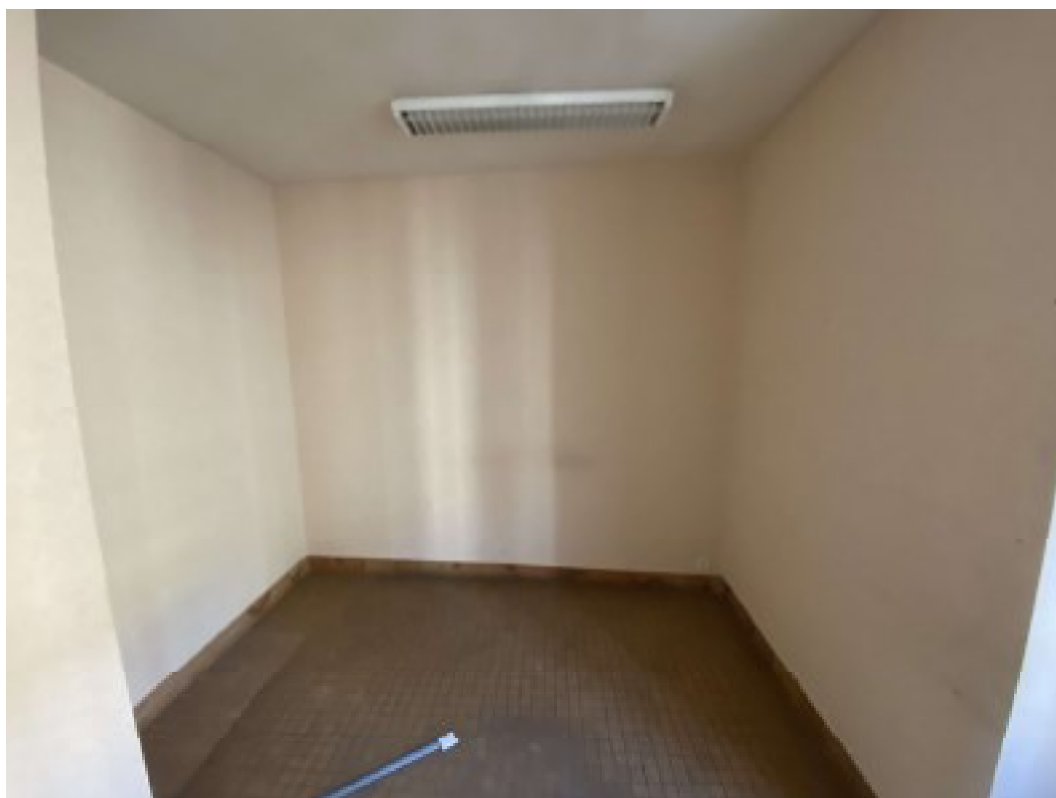
### Bureau 3 :

Le sol est recouvert de carrelage de couleur marron. Etat médiocre.

Le mur est doublé de carreaux de plâtre et les cloisons en briques enduites de plâtre. Etat correct (quelques trous de chevilles). L'ensemble est recouvert de papier-peint en mauvais état. Décollé à plusieurs endroits. Je relève la présence de goulottes PVC destinées au passage de câbles électriques et/ou informatiques.

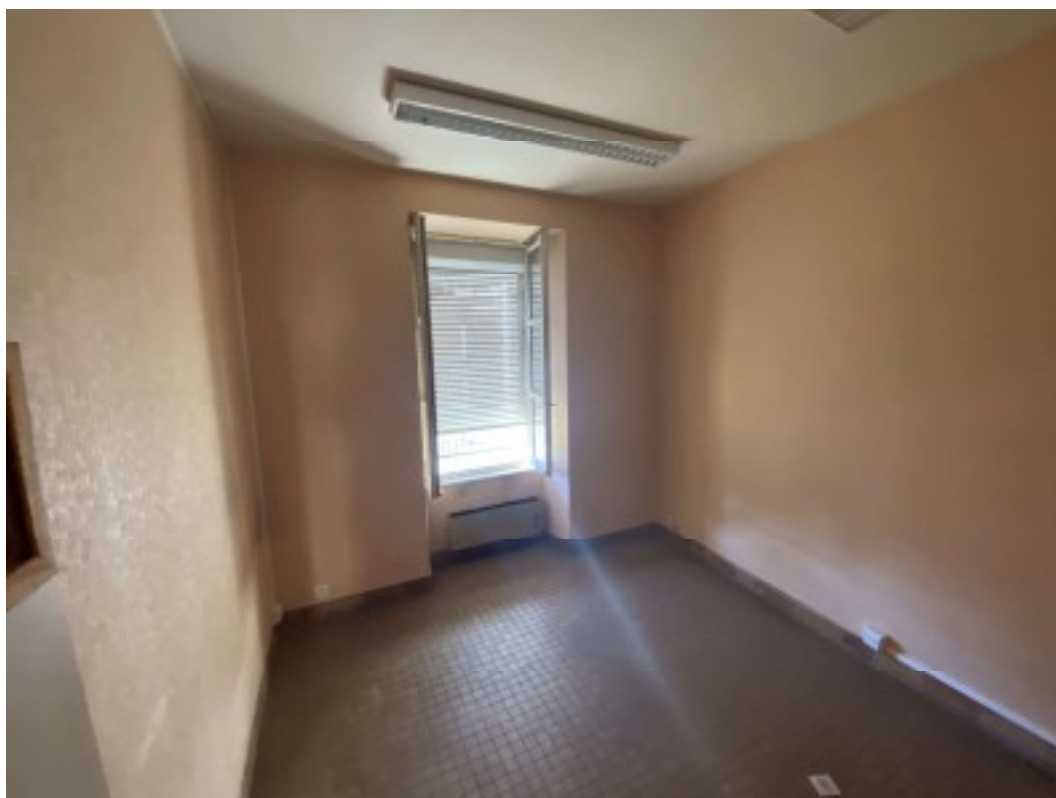
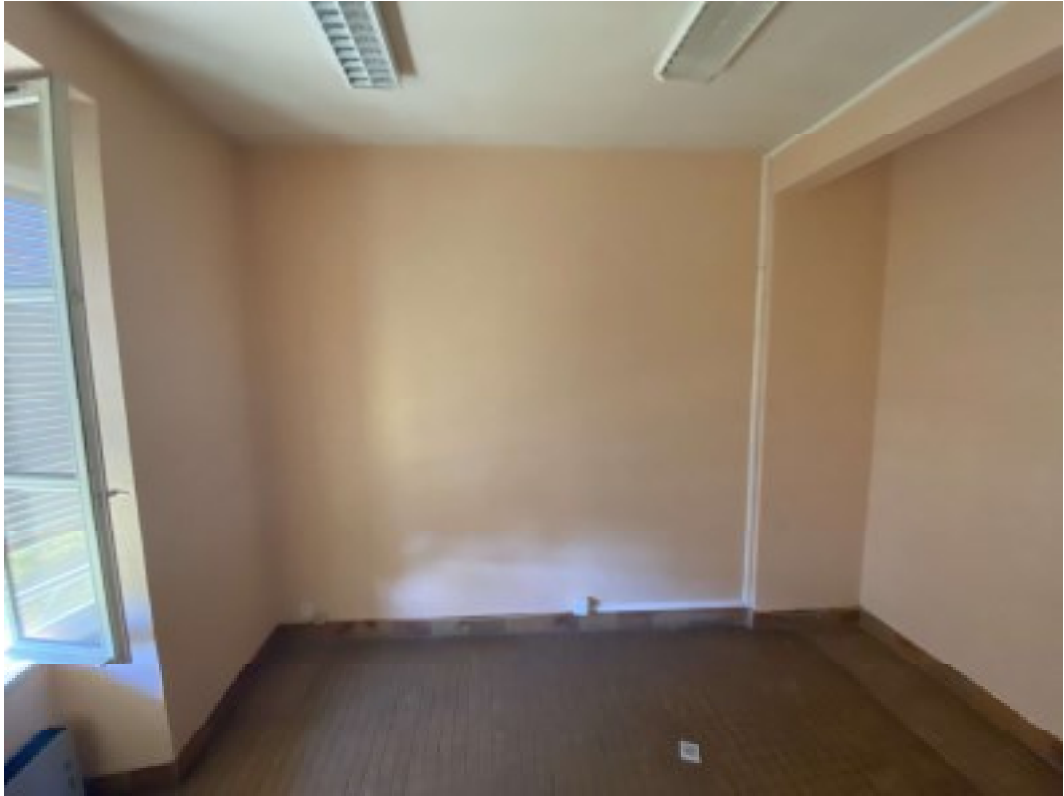
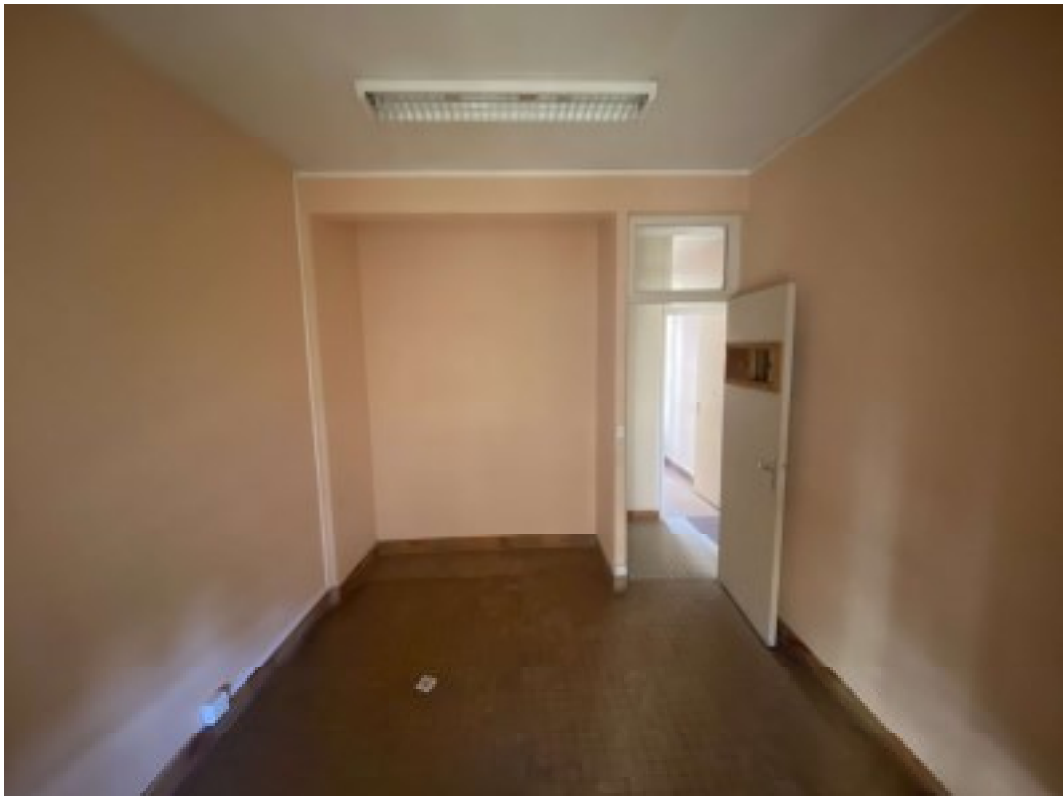
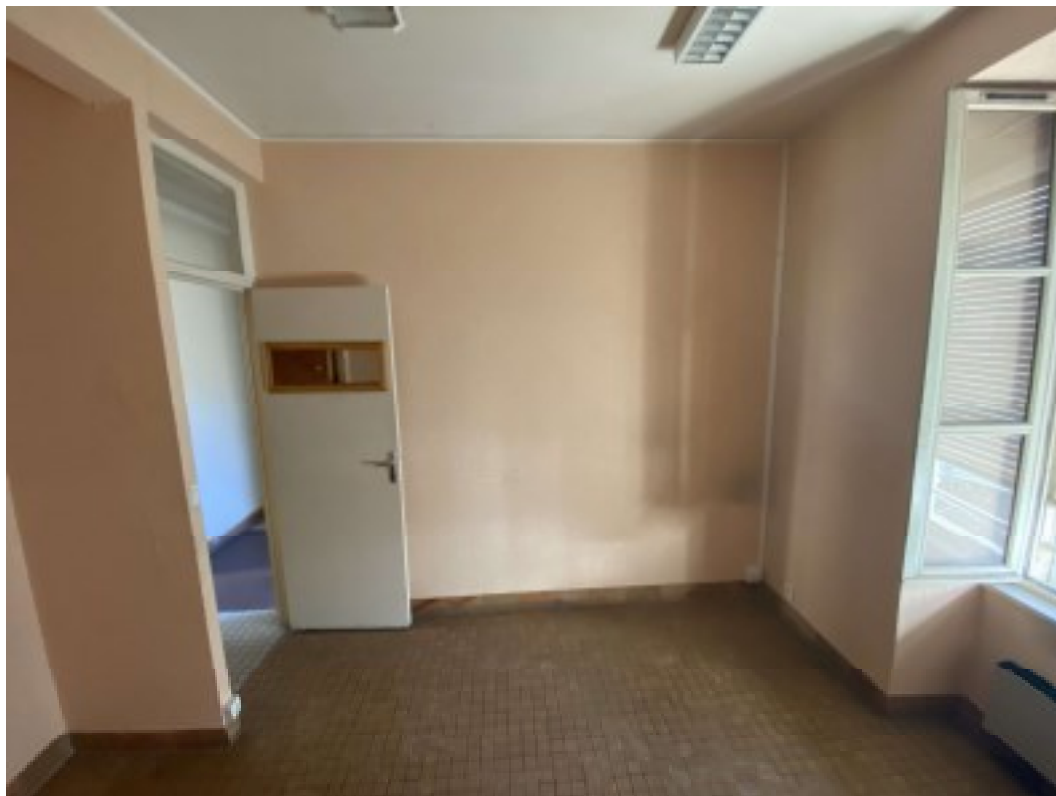
#### **Bureau 4 (porte de gauche au fond du couloir) :**

Le sol est recouvert de carrelage de couleur marron. Etat médiocre.

Le mur est doublé de carreaux de plâtre et les cloisons en briques enduites de plâtre. Etat correct (quelques trous de chevilles). L'ensemble est recouvert de papier-peint en mauvais état. Décollé à plusieurs endroits. Je relève la présence de goulottes PVC destinées au passage de câbles électriques et/ou informatiques.

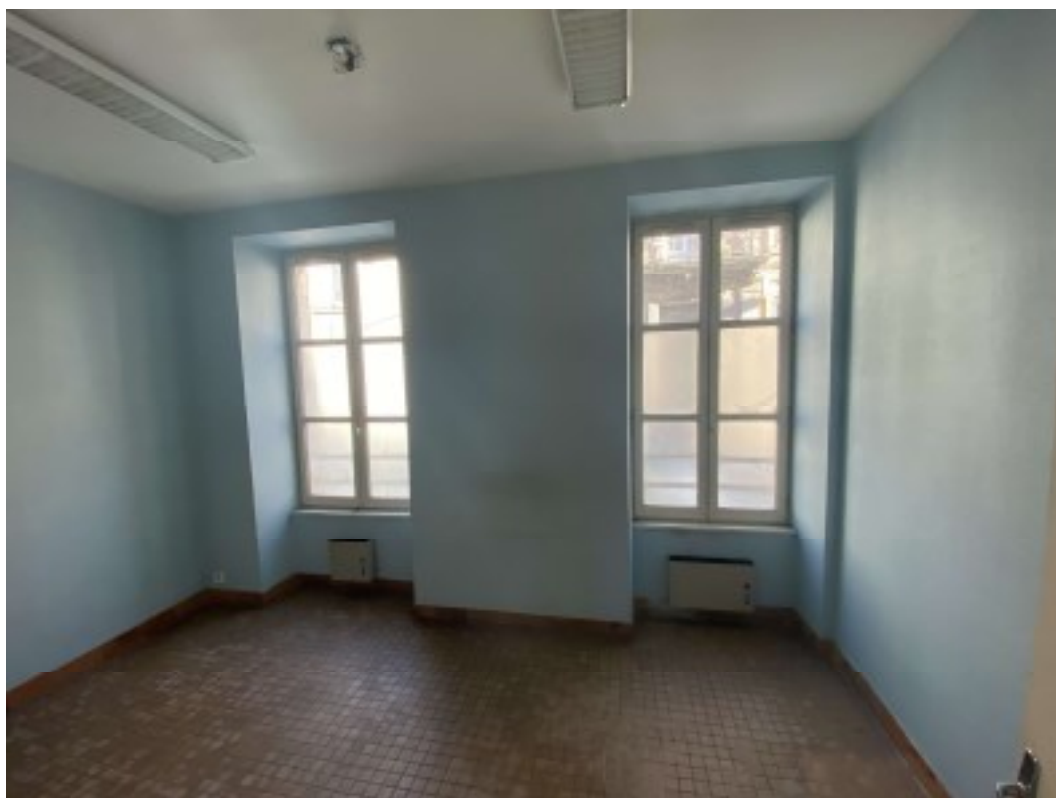
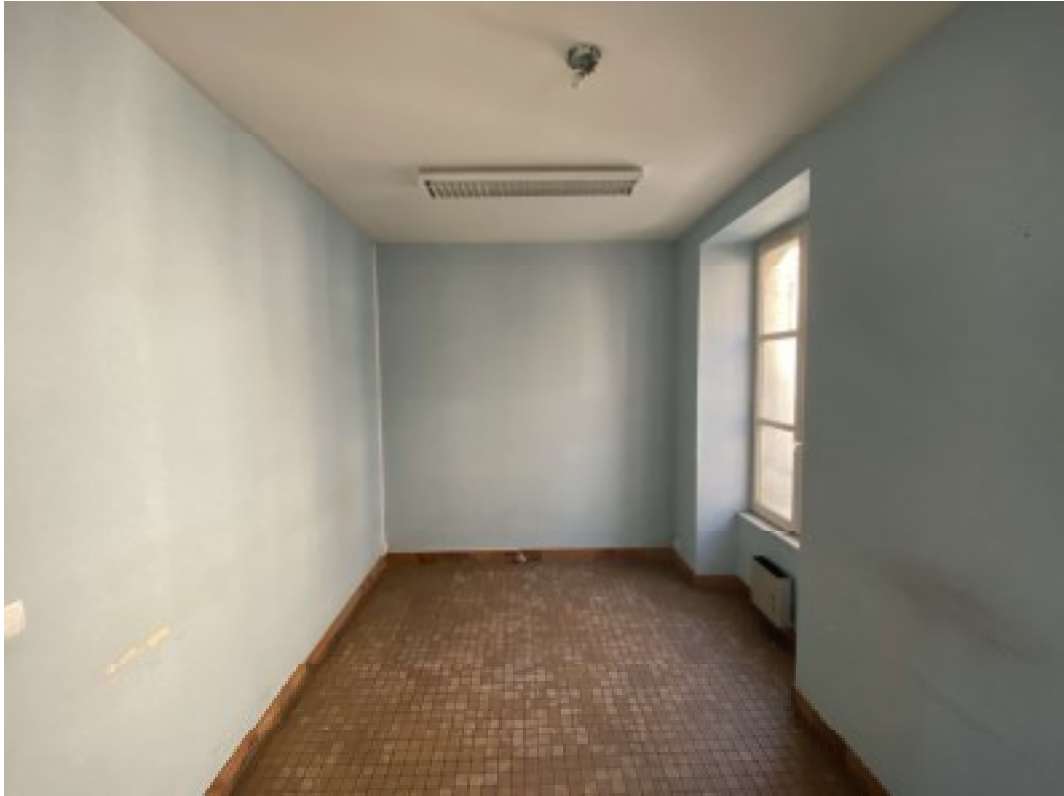
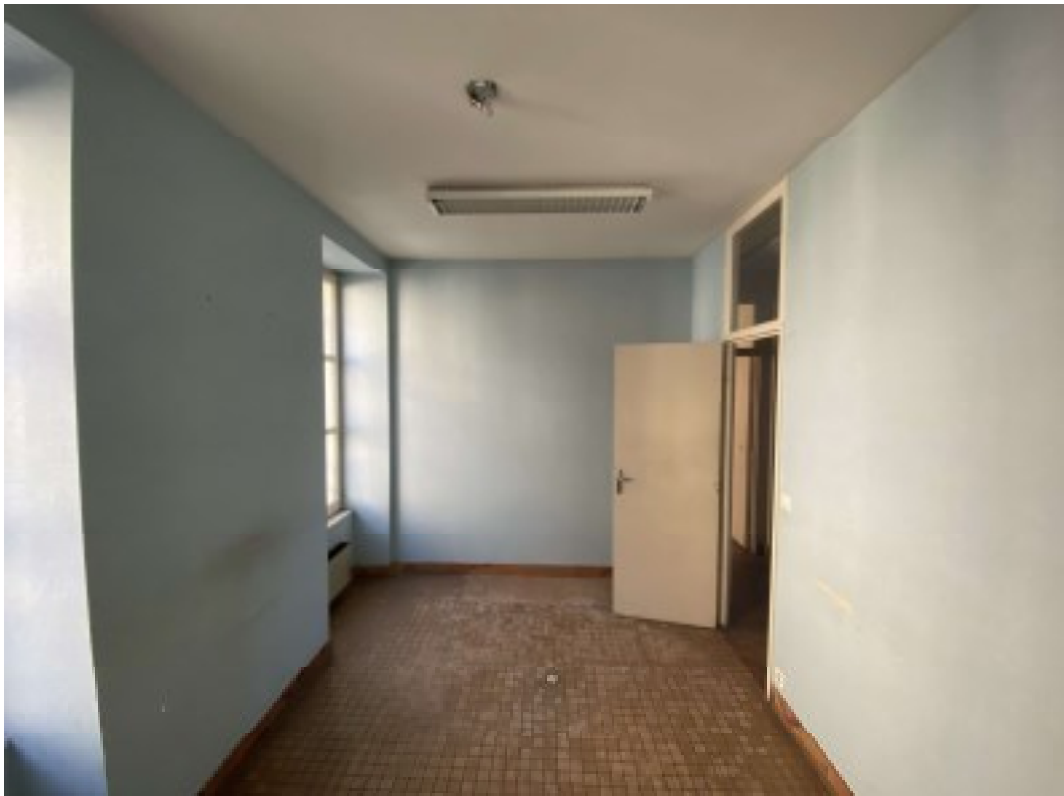
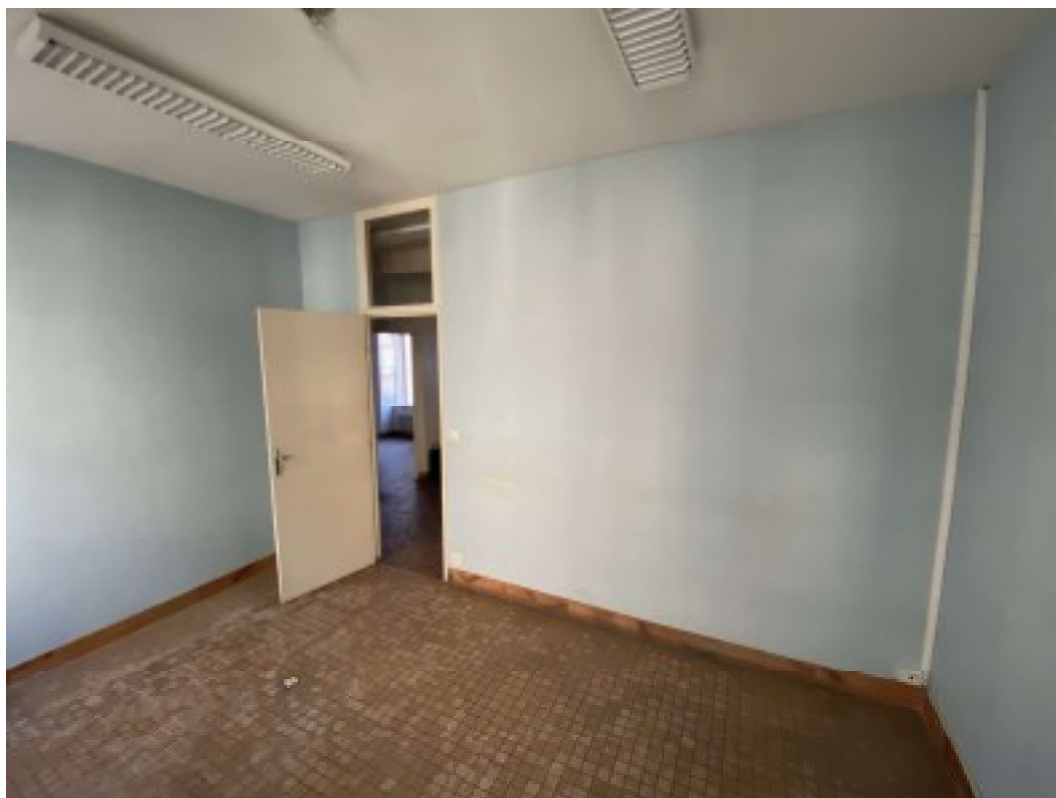
### Bureau 1 :

Le sol est recouvert de carrelage de couleur marron. Etat médiocre.

Le mur est doublé de carreaux de plâtre et les cloisons en briques enduites de plâtre. Bon état. L'ensemble est recouvert de papier-peint en mauvais état. Décollé à plusieurs endroits.
