# PROCES-VERBAL DESCRIPTIF

40 rue Nationale – 36400 LA CHÂTRE

Un immeuble formant les locaux de service de l'ancienne gendarmerie, composés de :

**Un procès-verbal descriptif a déjà été régularisé par acte de mon ministère en date du 8 février 2022. Depuis cette date, l'immeuble n'a subi aucune modification et se trouve dans le même état à l'exception d'un dégât des eaux qui s'est accentué (cf. photographies actualisées au 15/06/2026).**

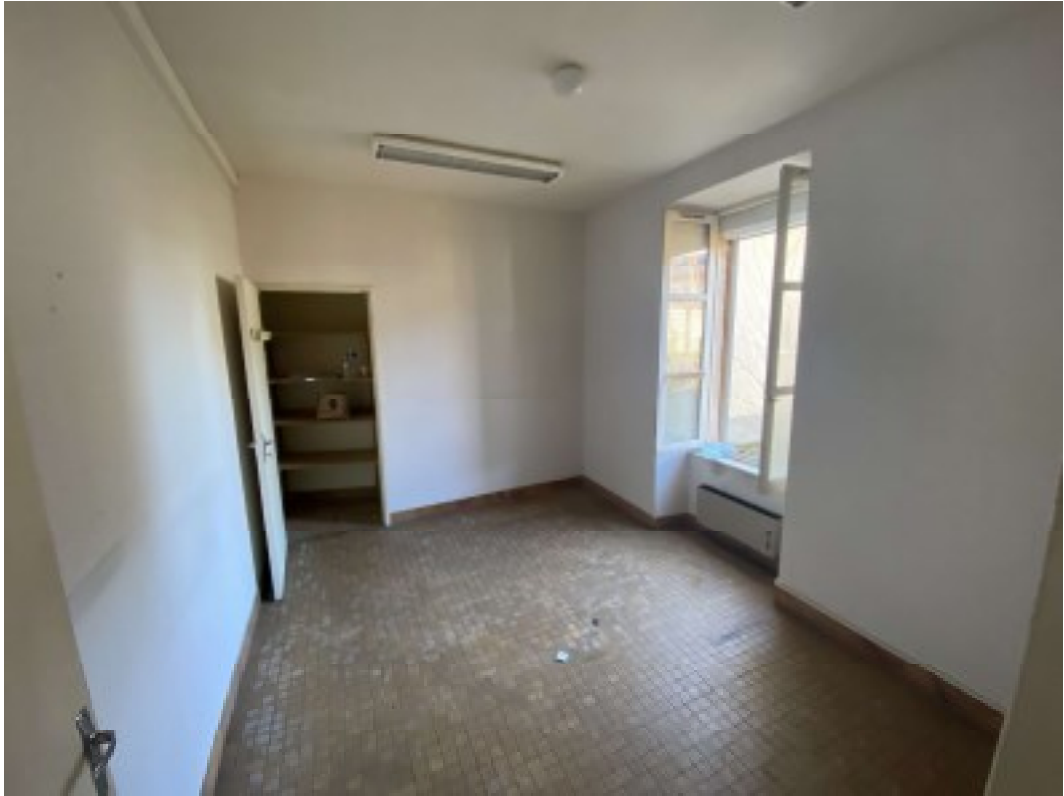
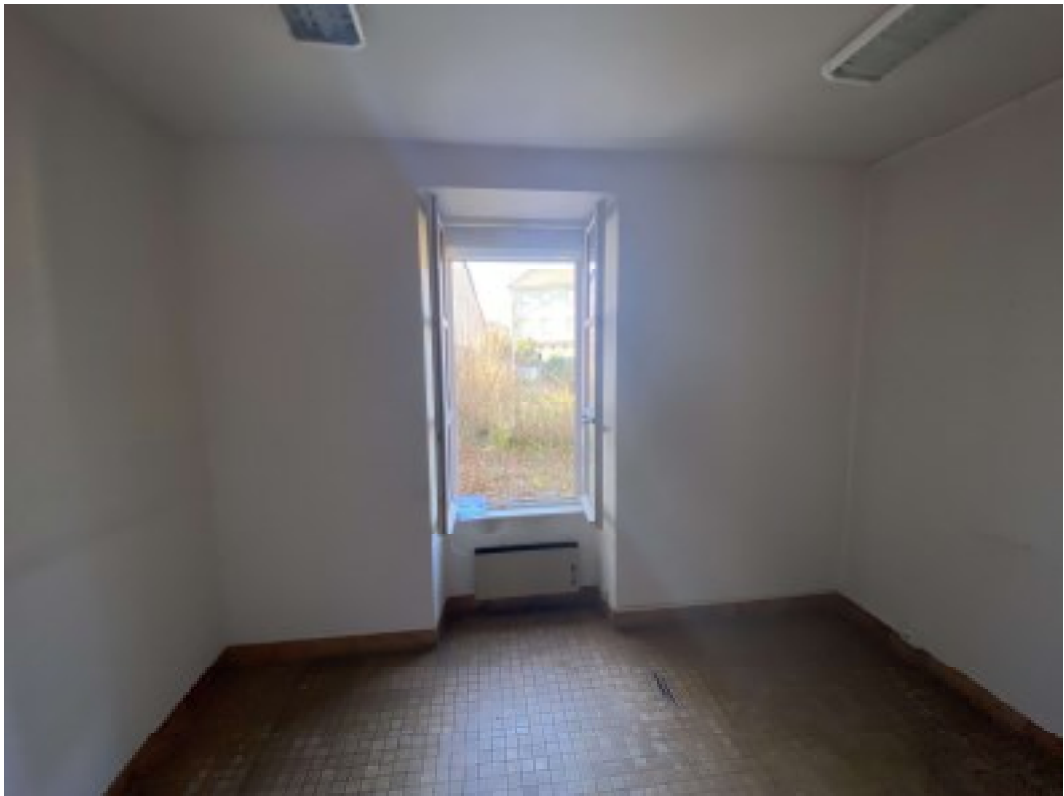
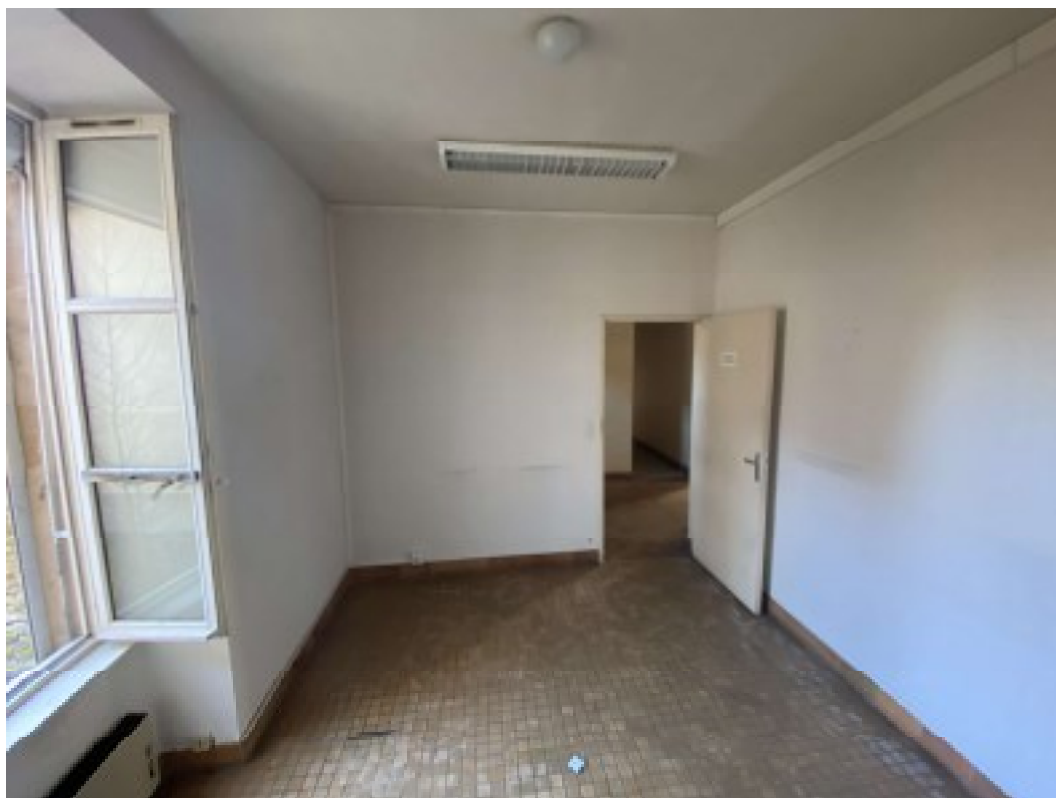
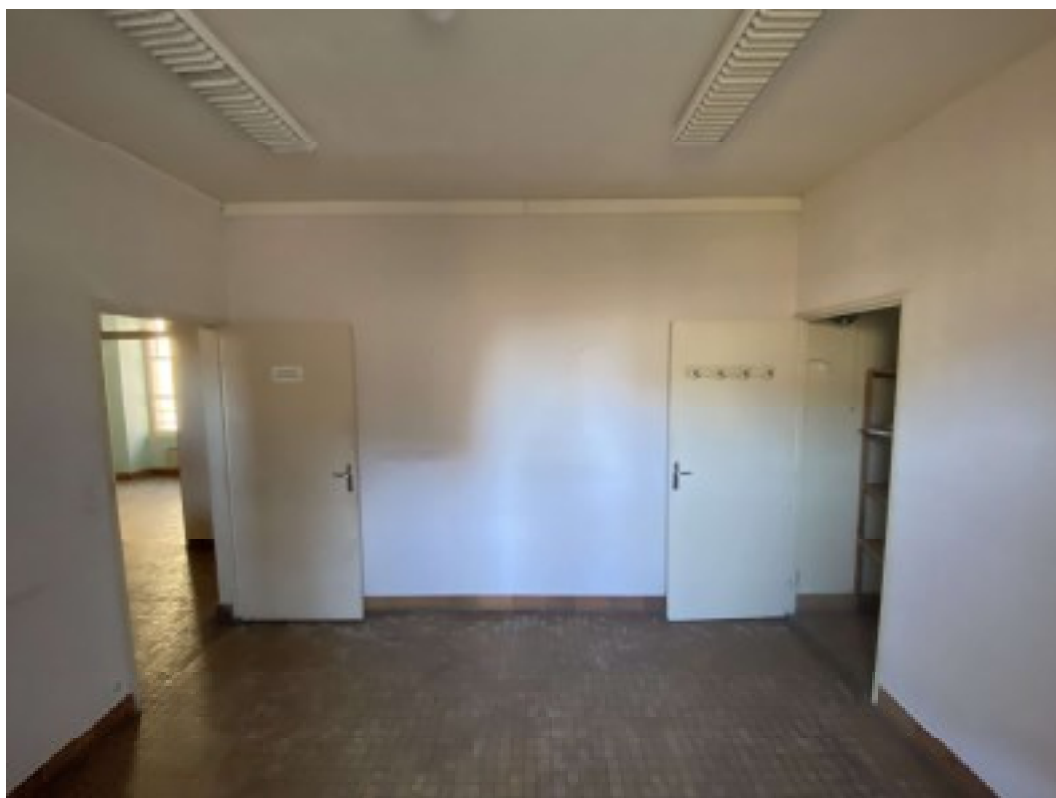
### Bureau 3 :

Le sol est recouvert de carrelage de couleur marron. Etat médiocre.

Le mur est doublé de carreaux de plâtre et les cloisons en briques enduites de plâtre. Etat correct (quelques trous de chevilles). L'ensemble est recouvert de papier-peint en mauvais état. Je relève la présence de goulottes PVC destinées au passage de câbles électriques et/ou informatiques.

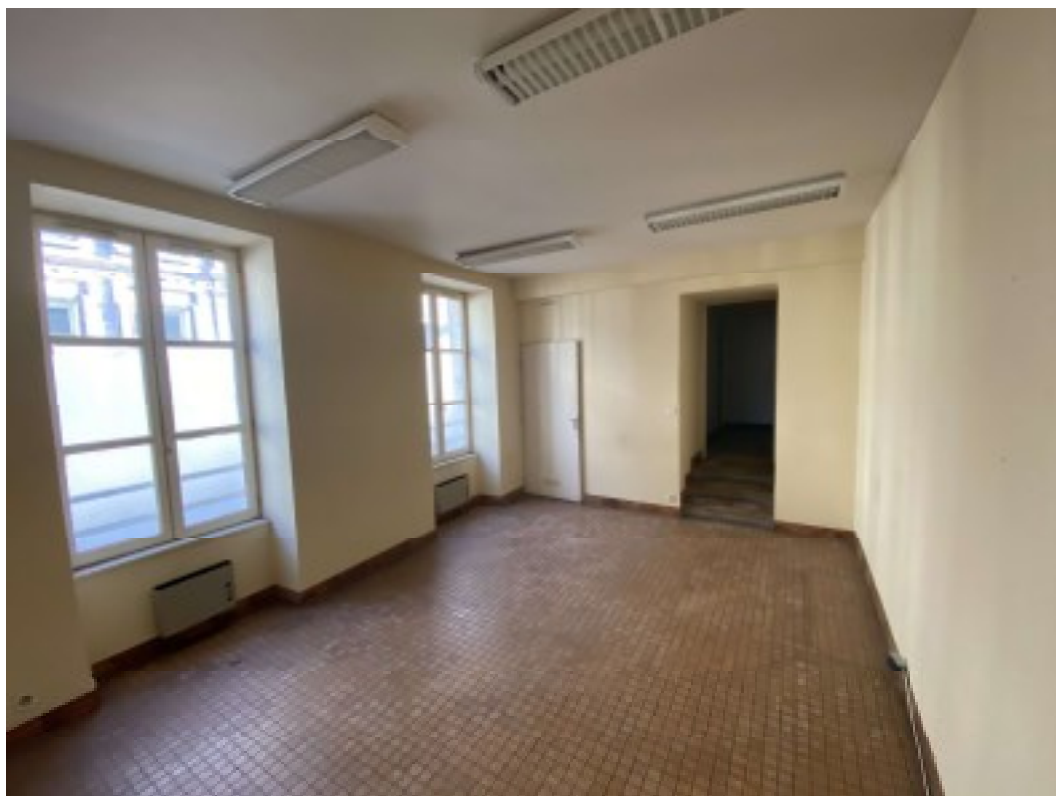
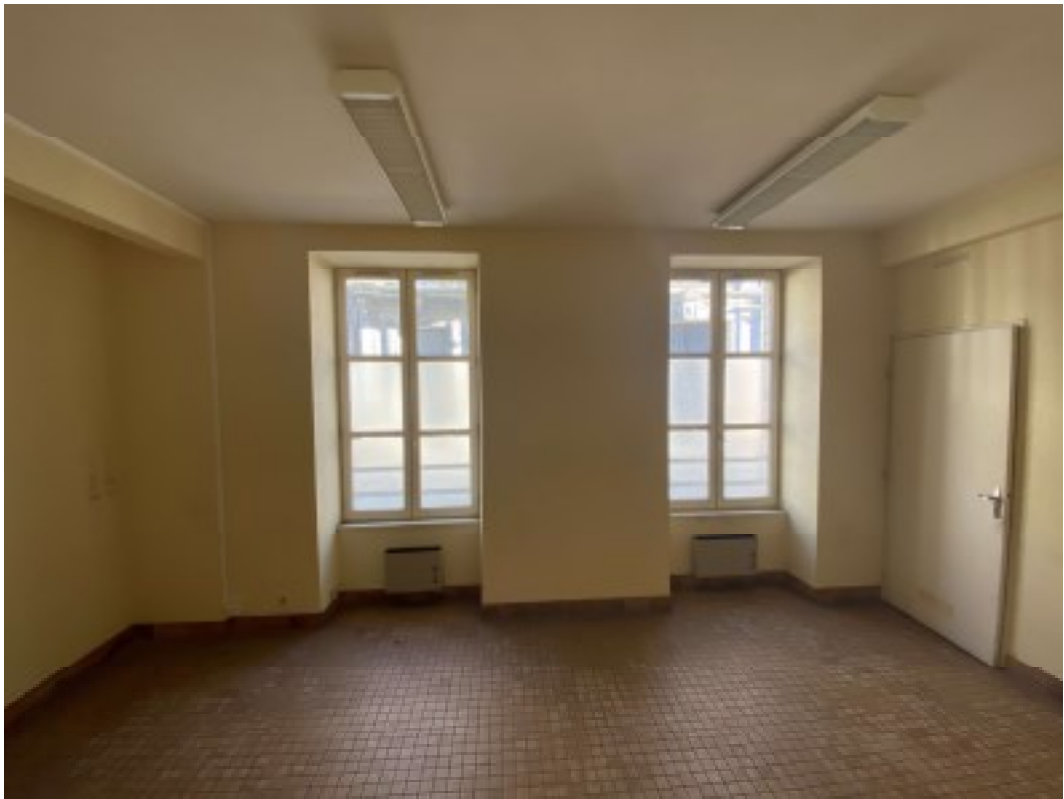
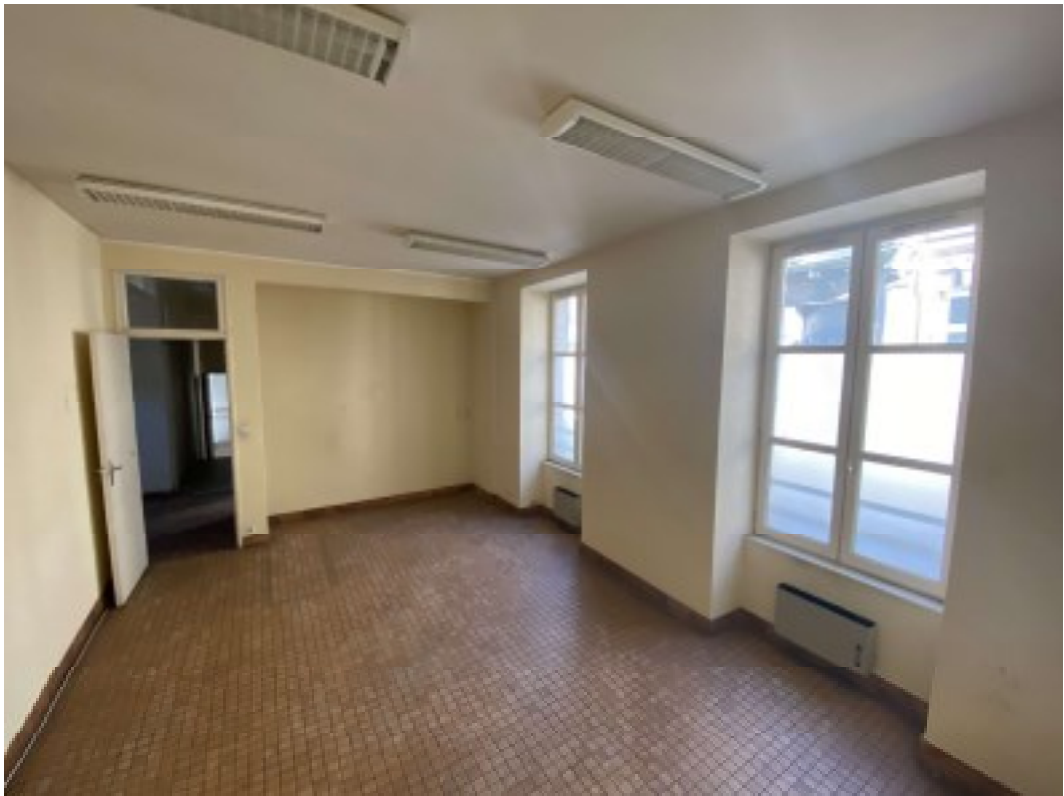
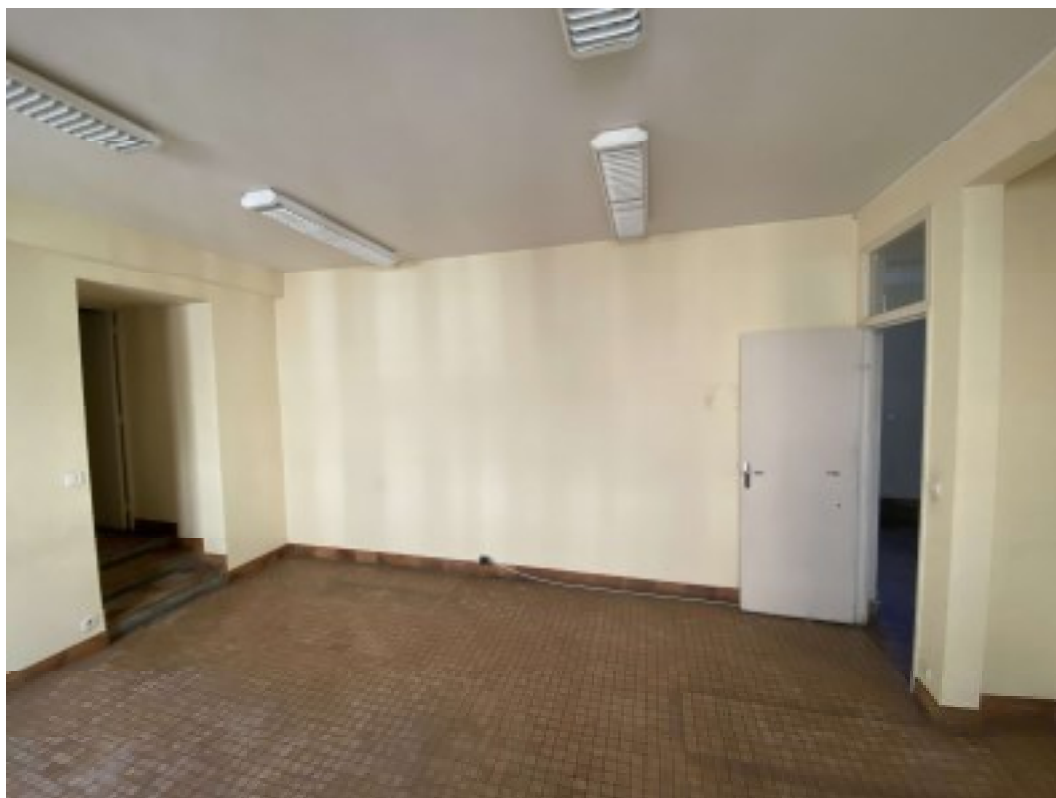
### Bureau 2 :

Le sol est recouvert de carrelage de couleur marron. Etat médiocre.

Le mur est doublé de carreaux de plâtre et les cloisons en briques enduites de plâtre. Mauvais état (nombreux trous de chevilles). L'ensemble est recouvert de papier-peint en mauvais état. Je relève la présence de goulottes PVC destinées au passage de câbles électriques et/ou informatiques.

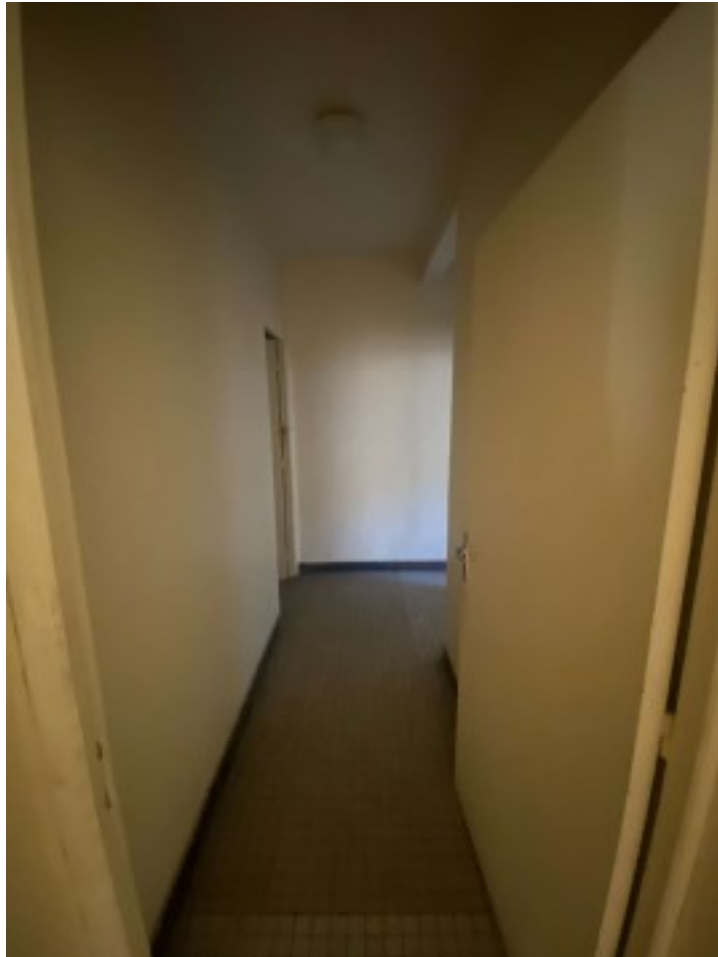
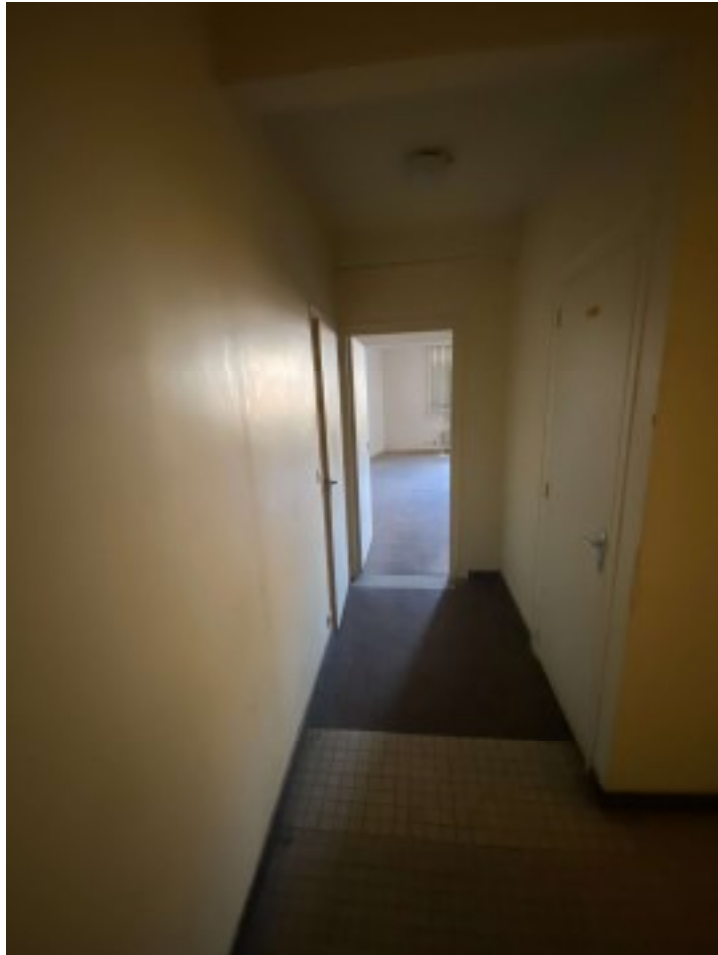
### Couloir de distribution :

Le sol est recouvert de carrelage de couleur marron/beige. Etat médiocre.

Les plinthes sont en carrelage assorti au sol. Etat médiocre.

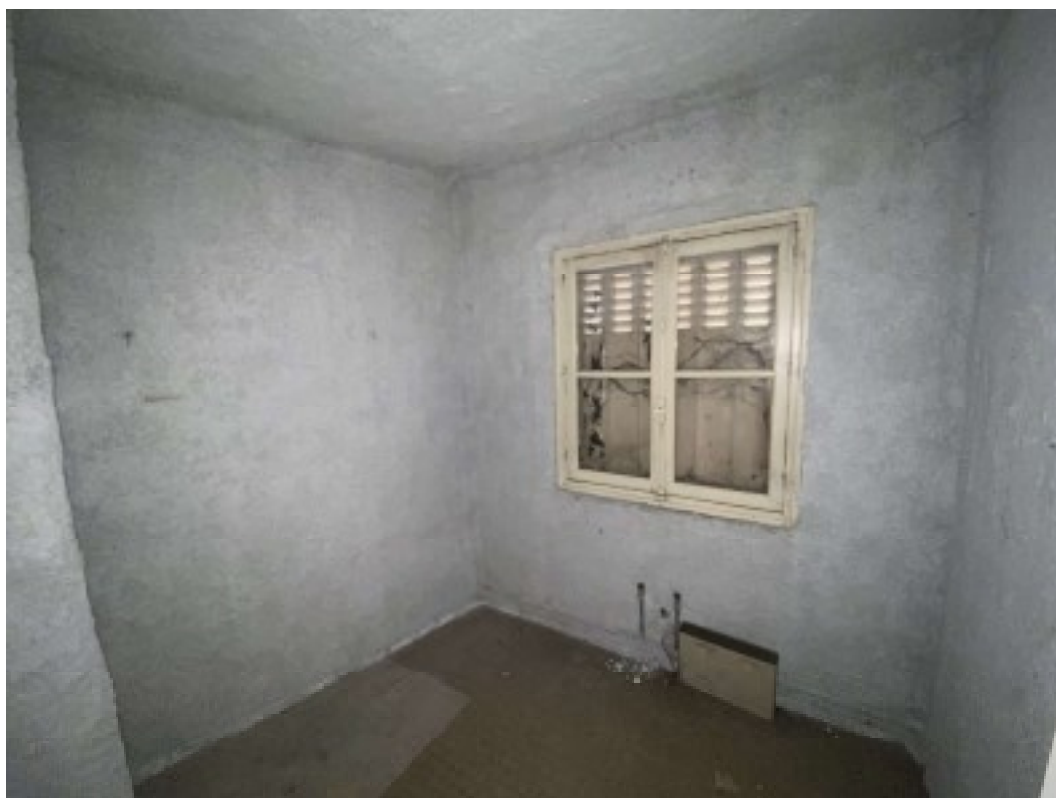
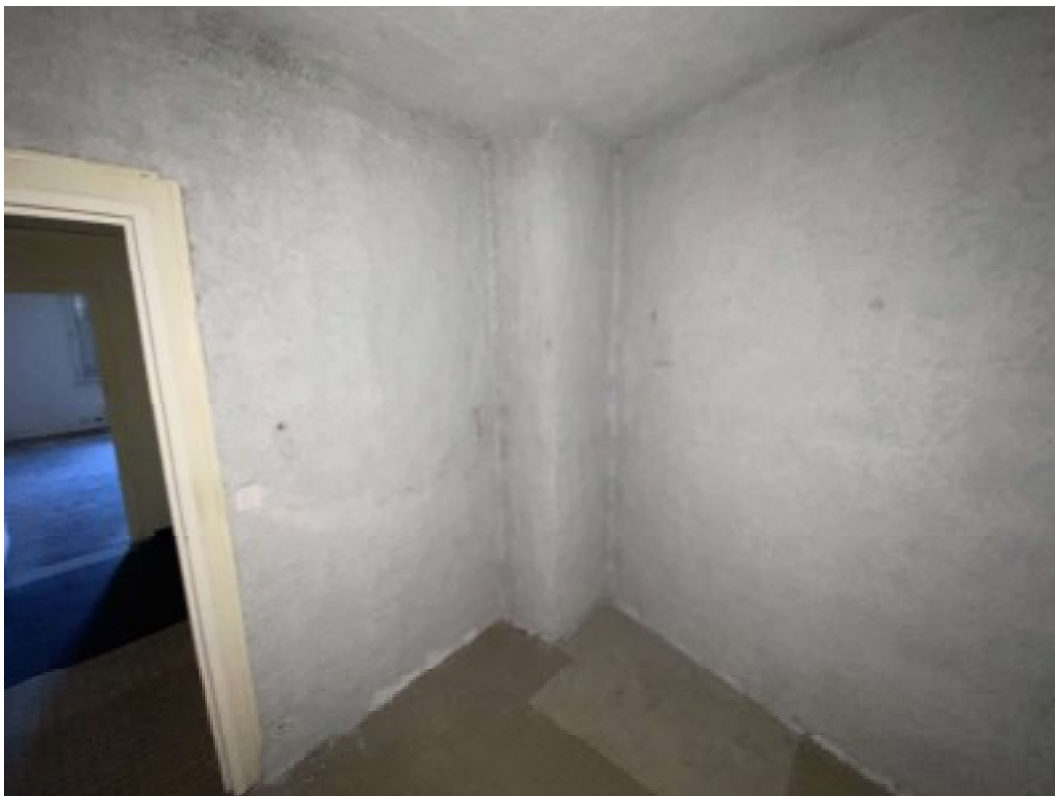
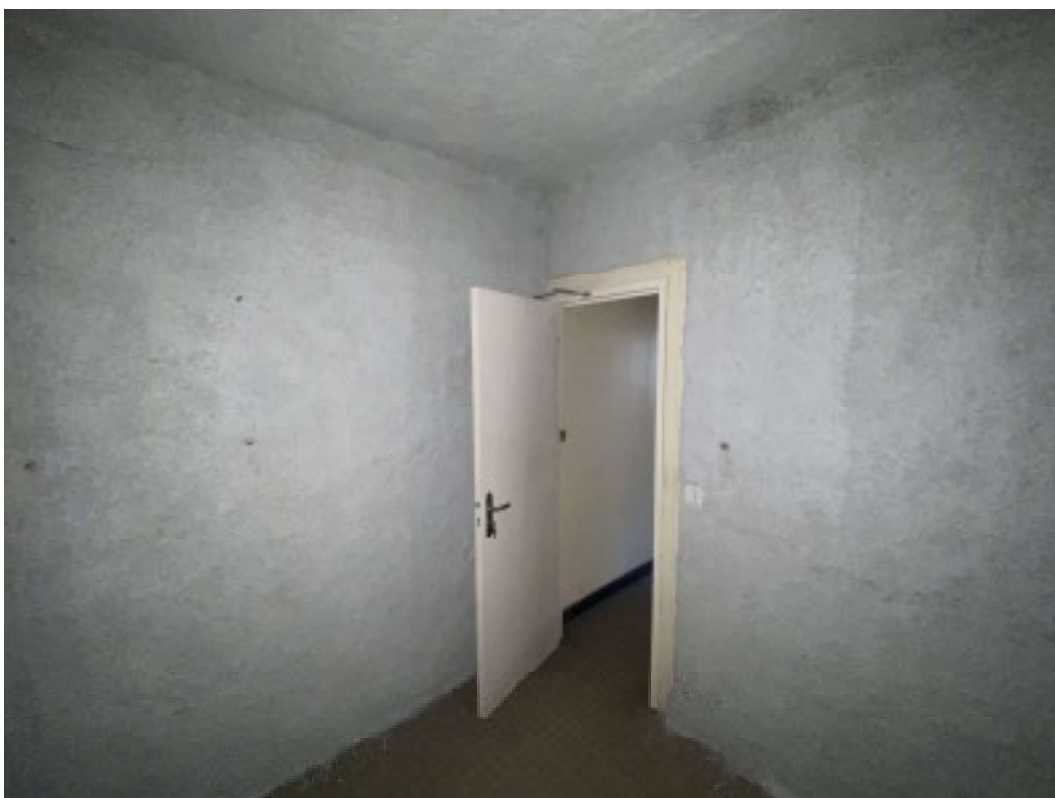
### Pièce 1 :

Le sol est recouvert de carrelage de couleur marron. Etat médiocre.

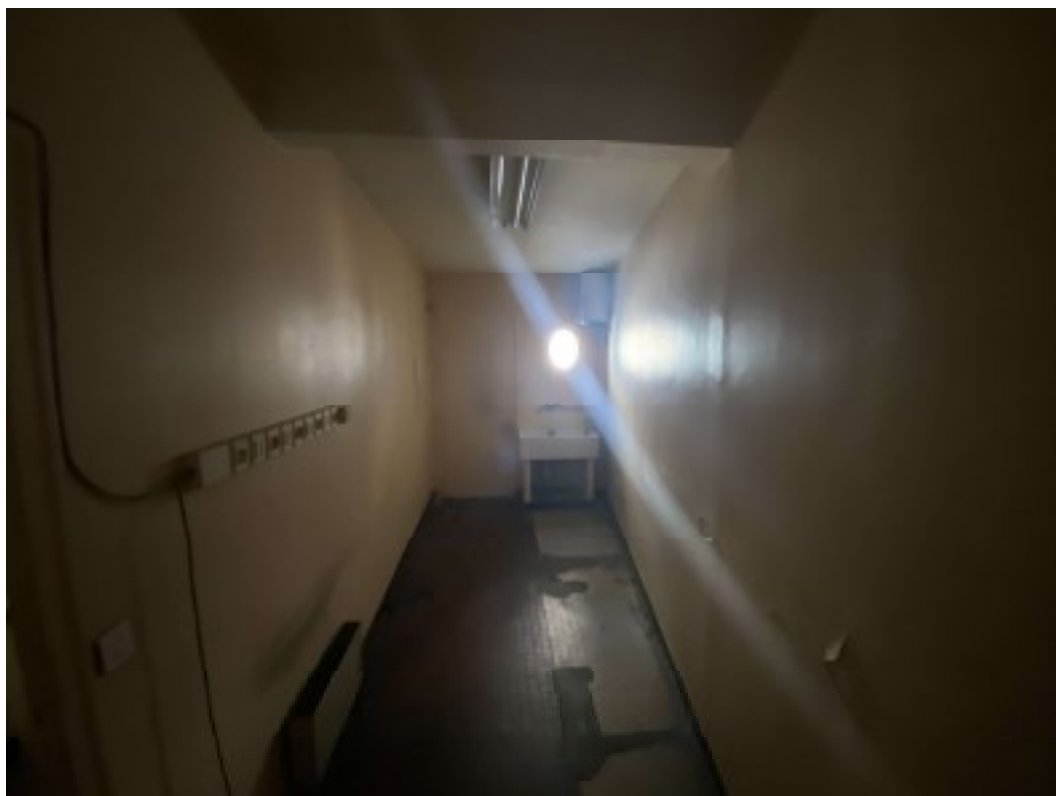
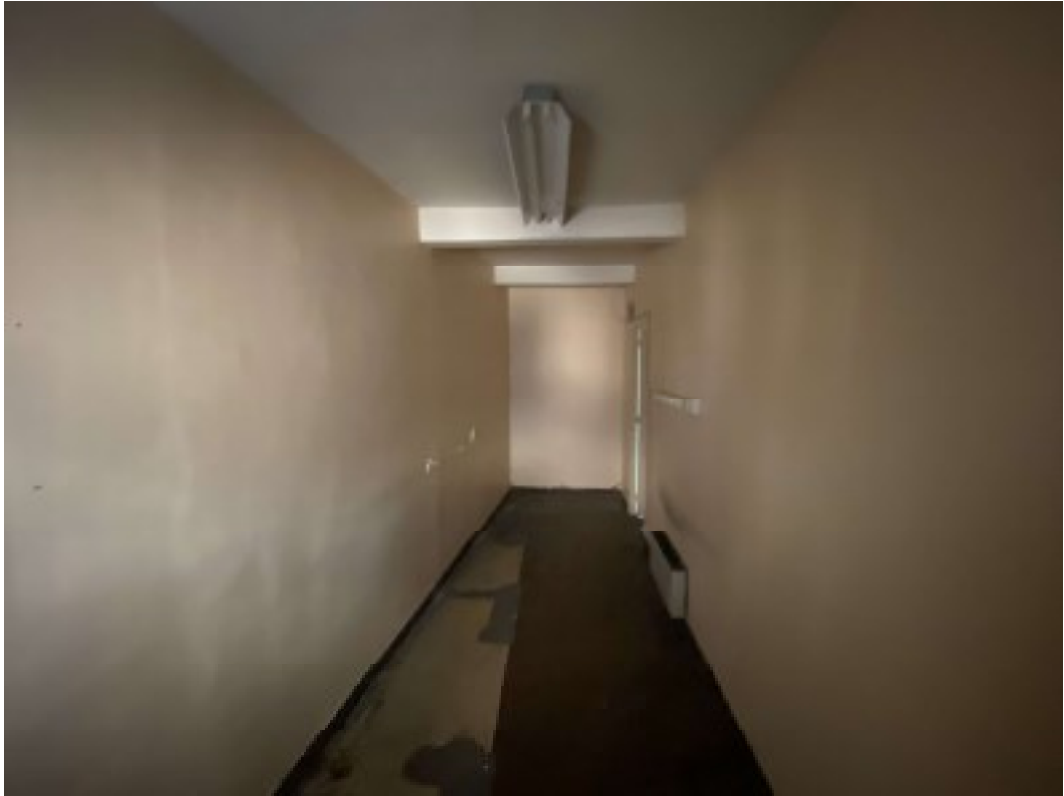
### Pièce 2 :

Le sol est recouvert de carrelage de couleur marron. Etat médiocre. Raccords de béton brut par endroit.

Les plinthes sont en carrelage assorti au sol. Etat médiocre.

Le mur est en pierres enduites de plâtre et les cloisons sont en briques enduites de plâtre. Etat correct (quelques trous de chevilles). L'ensemble est recouvert de peinture en mauvais état, écaillée. Crédence en faïence au niveau du point d'eau. Je note que la porte donnant sur la rue Nationale a été obstruée par un panneau d'aggloméré.

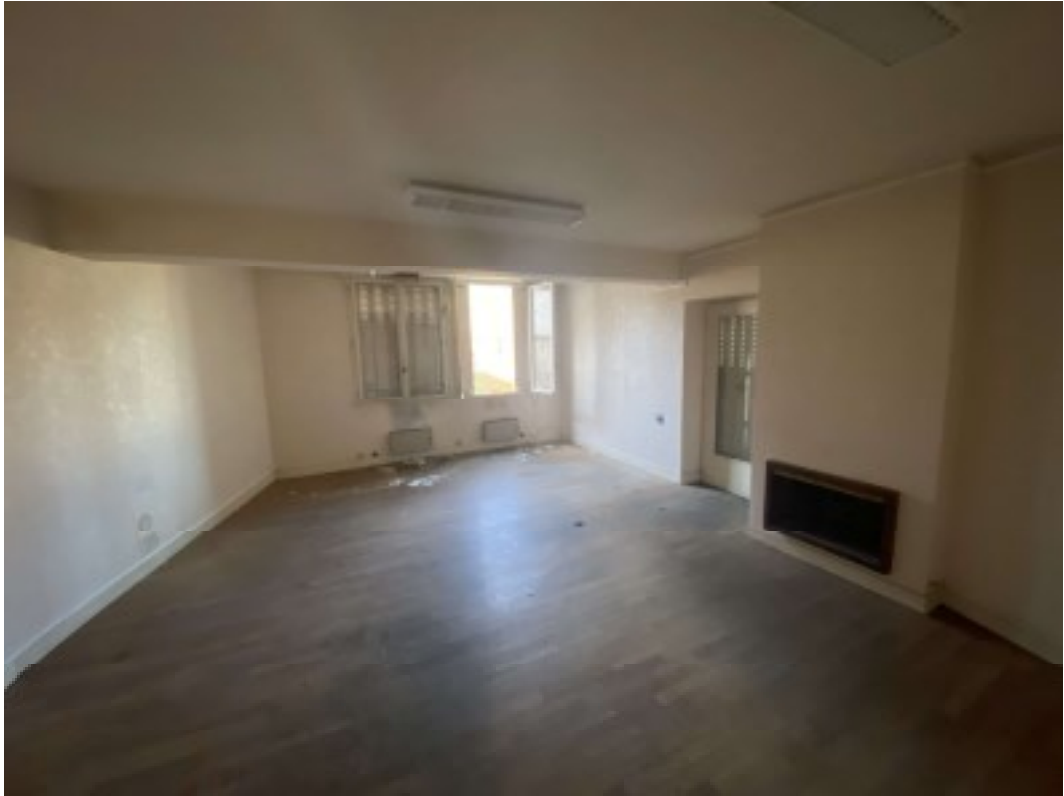
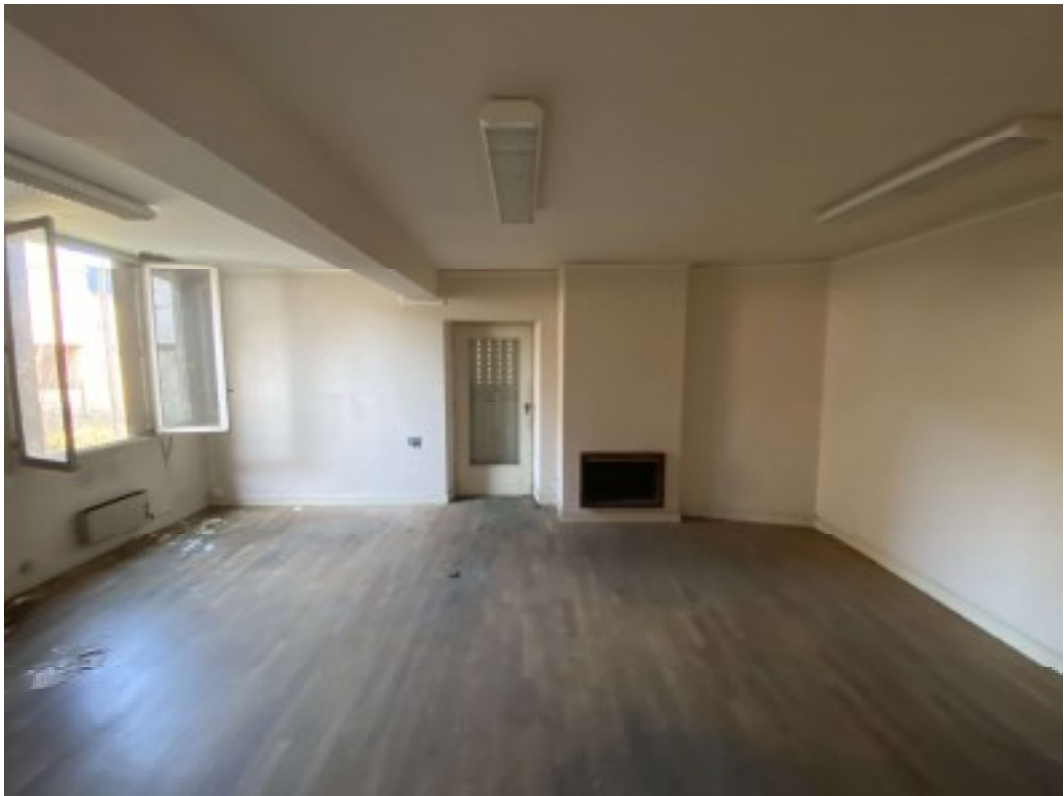
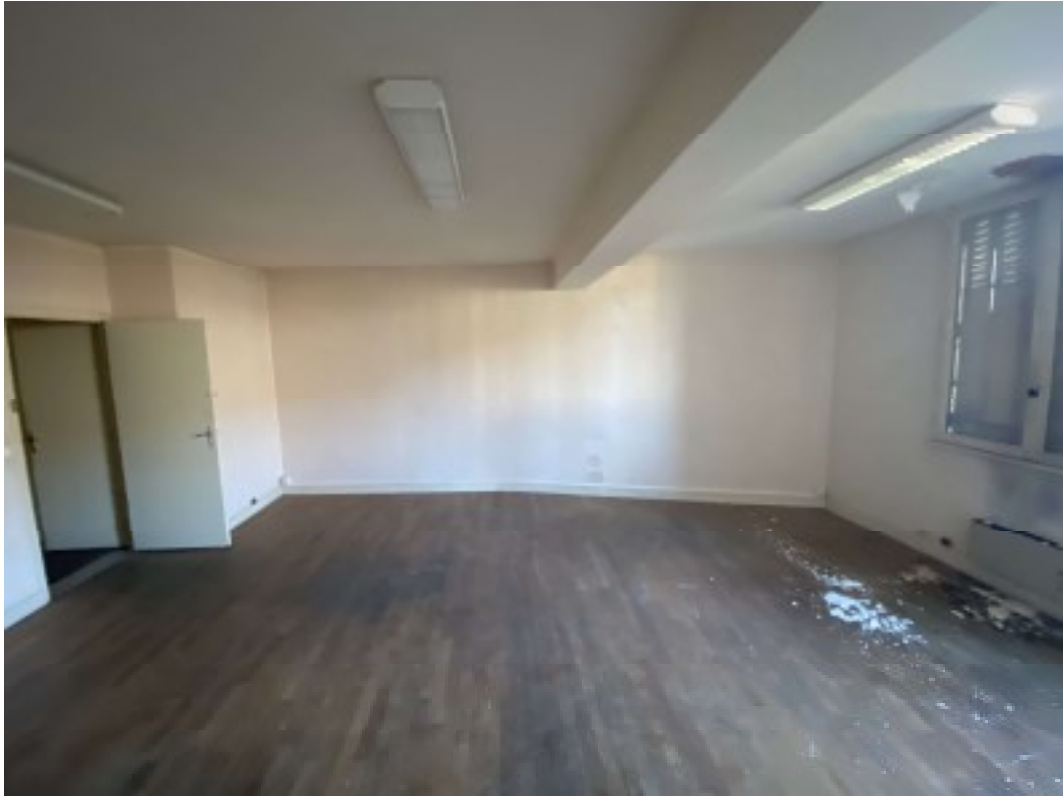
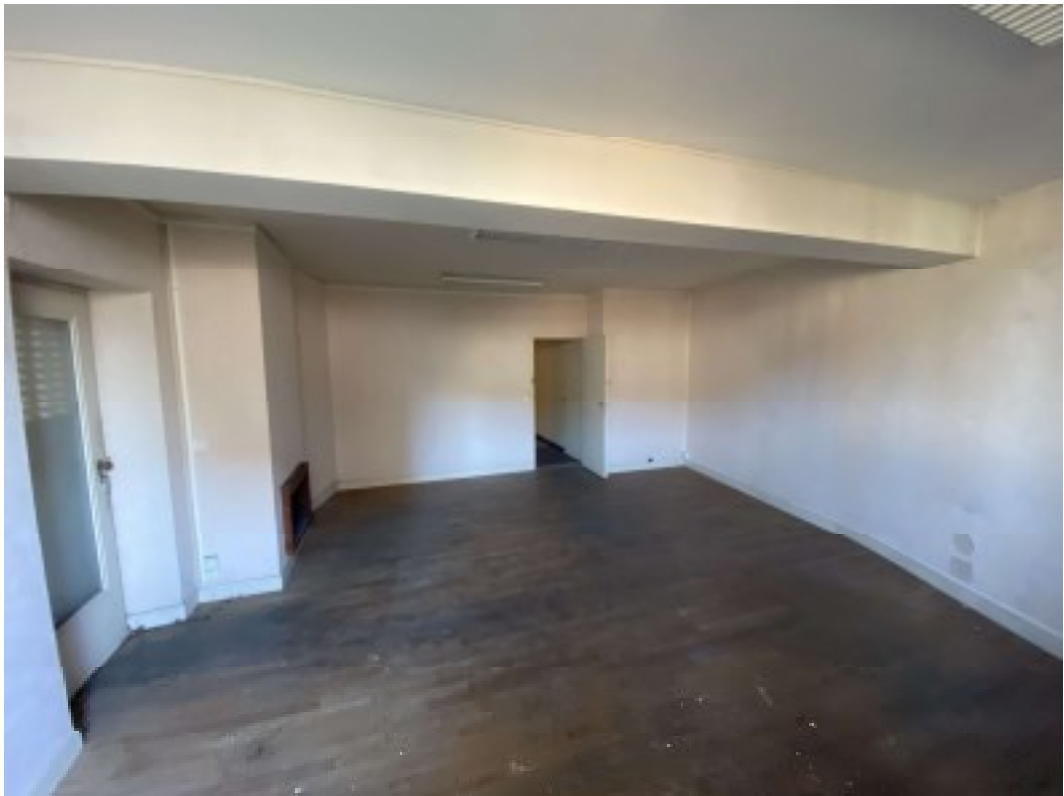
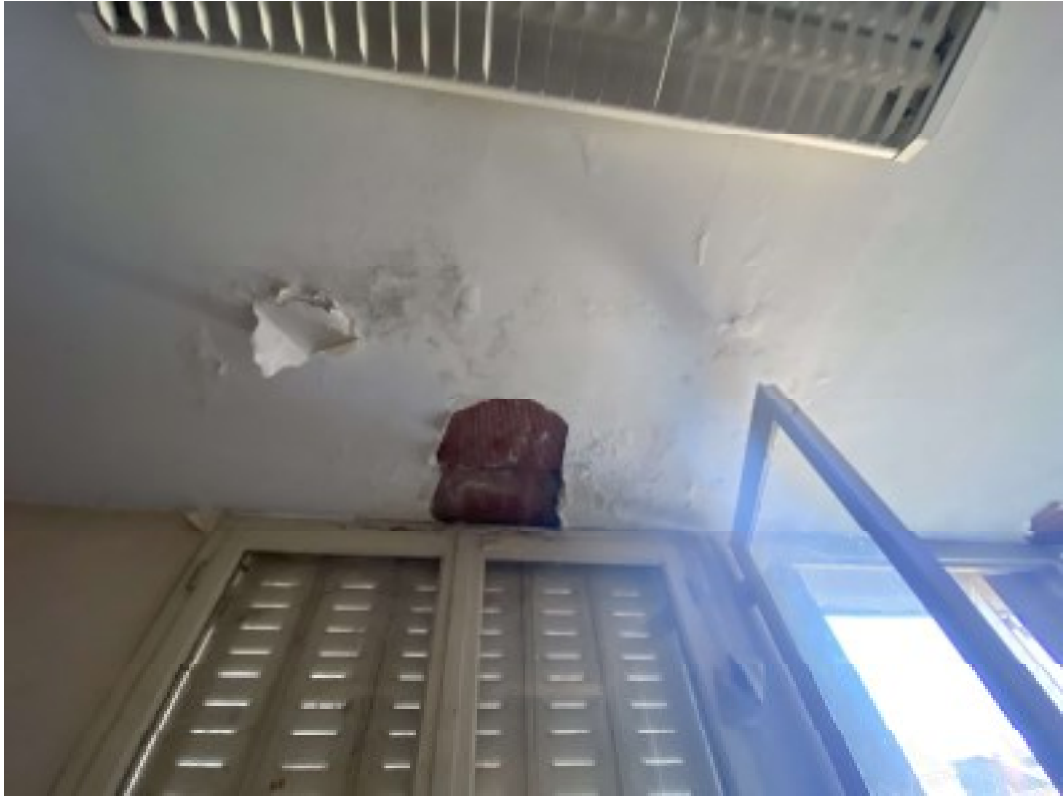
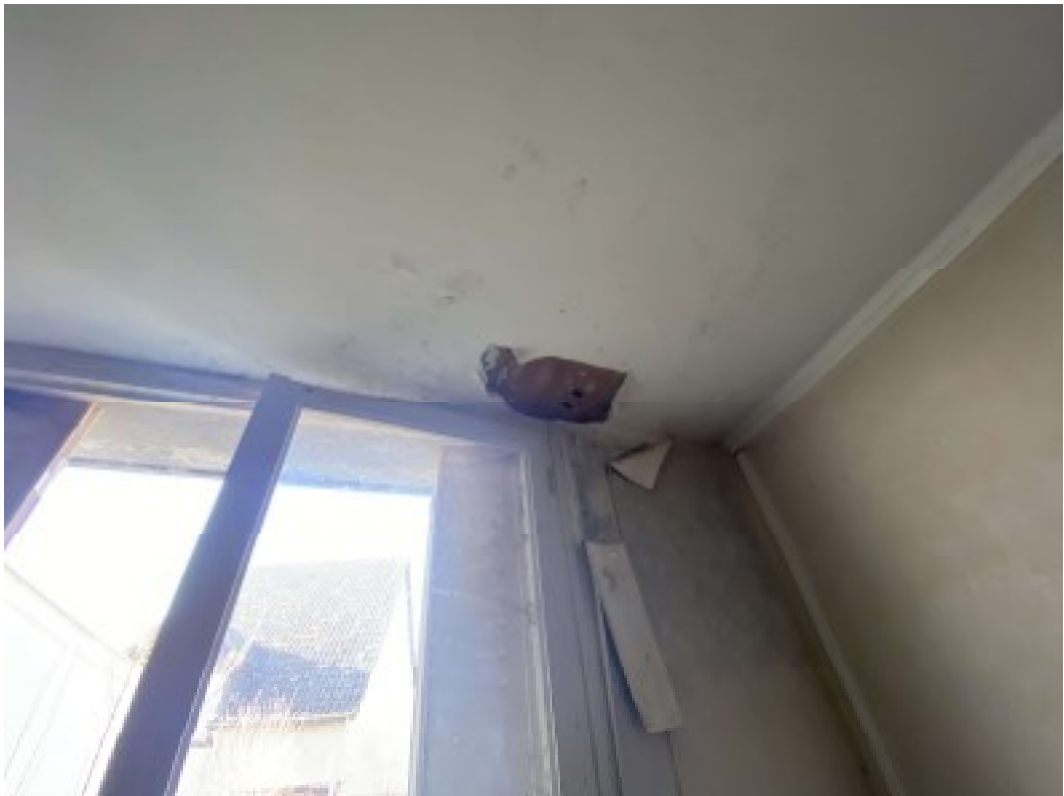
#### Bureau 4 :

Le sol est recouvert de parquet bois pose à l'anglaise. Etat médiocre.

Les plinthes sont en bois mis en peinture. Etat médiocre.

Les murs sont enduits de plâtre et la cloison donnant dans le couloir est en briques enduites de plâtre. Etat correct (quelques trous de chevilles). L'ensemble est recouvert de papier-peint en mauvais état. Nombreuses traces d'humidité et de moisissures. Je relève la présence de goulottes PVC destinées au passage de câbles électriques et/ou informatiques.

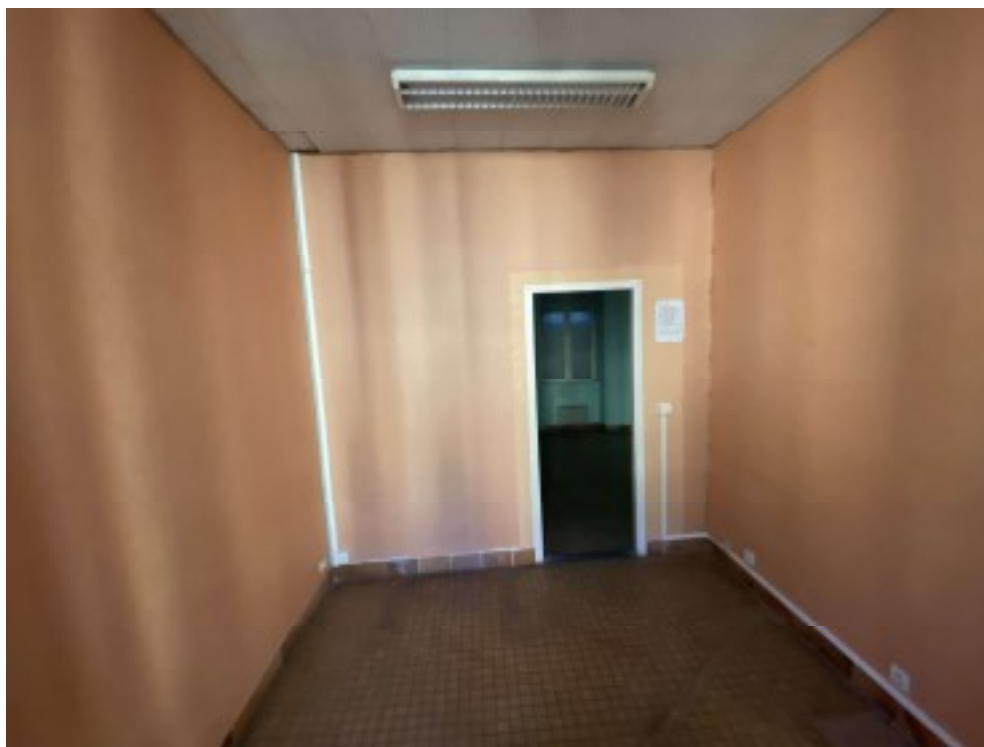
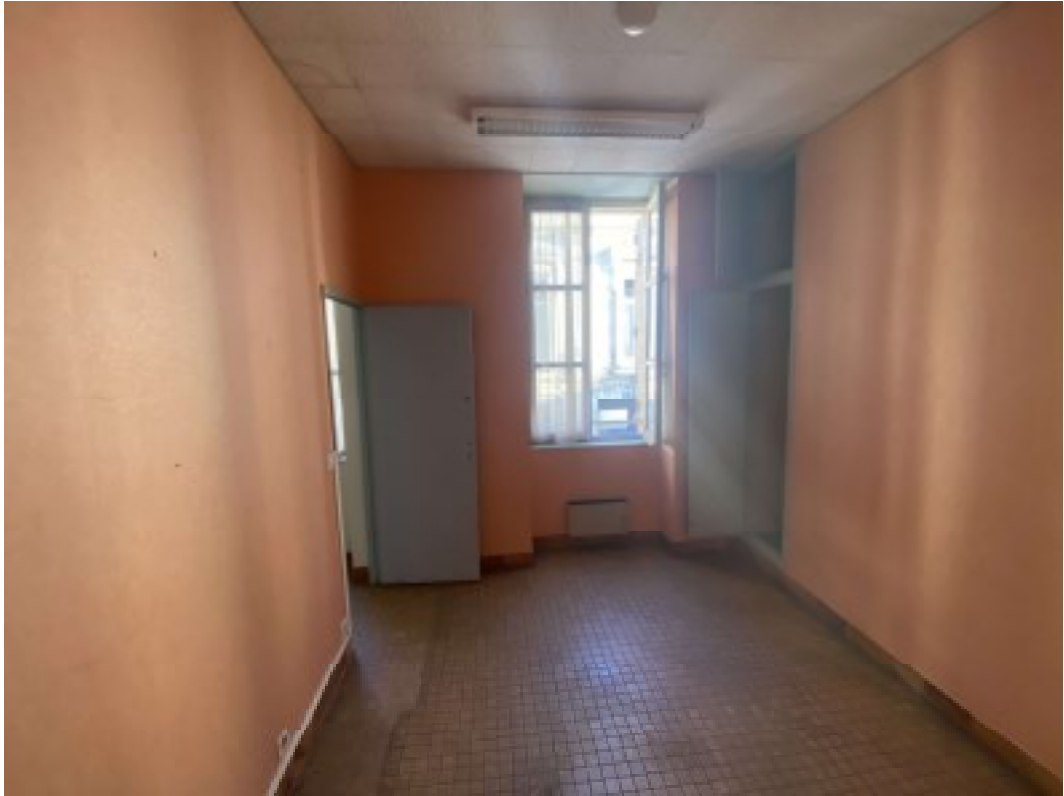
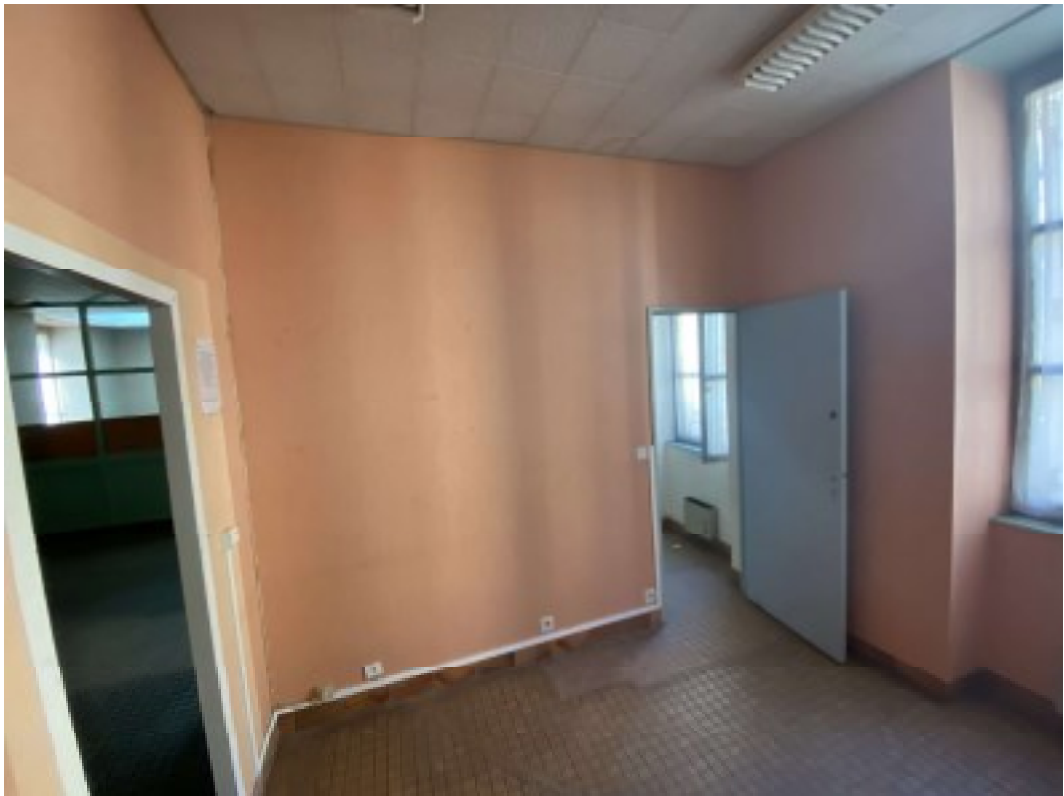
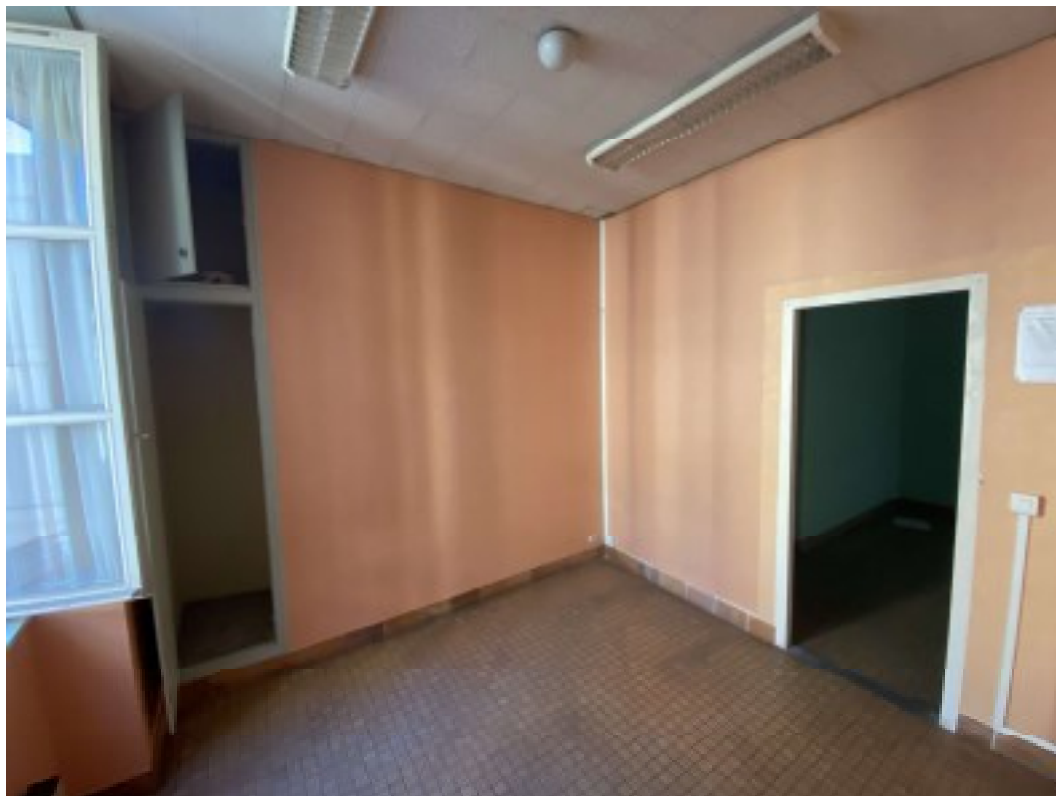
### Bureau 2 :

Le sol est recouvert de carrelage de couleur marron. Etat médiocre.

Le mur est doublé de carreaux de plâtre et les cloisons sont en briques enduites de plâtre. Etat médiocre (nombreux trous de chevilles). L'ensemble est recouvert de papier-peint en mauvais état. Je relève la présence de goulottes PVC destinées au passage de câbles électriques et/ou informatiques.

Plafond suspendu avec dalles. Isolant entre deux. Etat médiocre. Trois points lumineux.

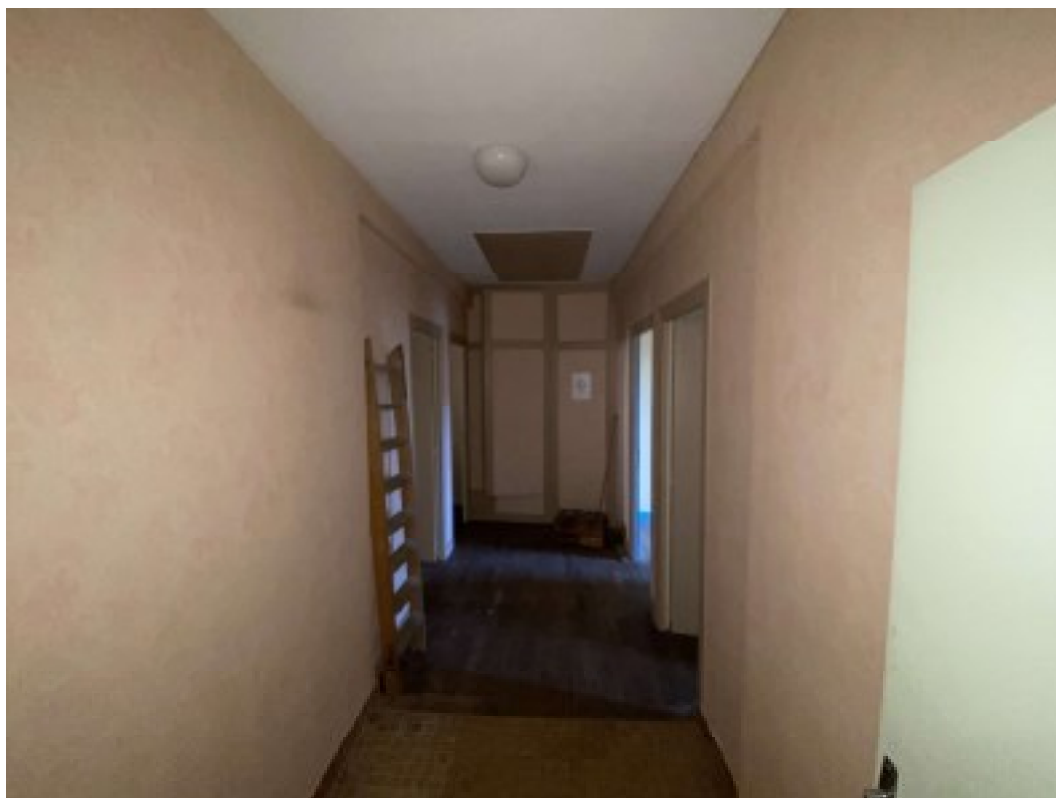
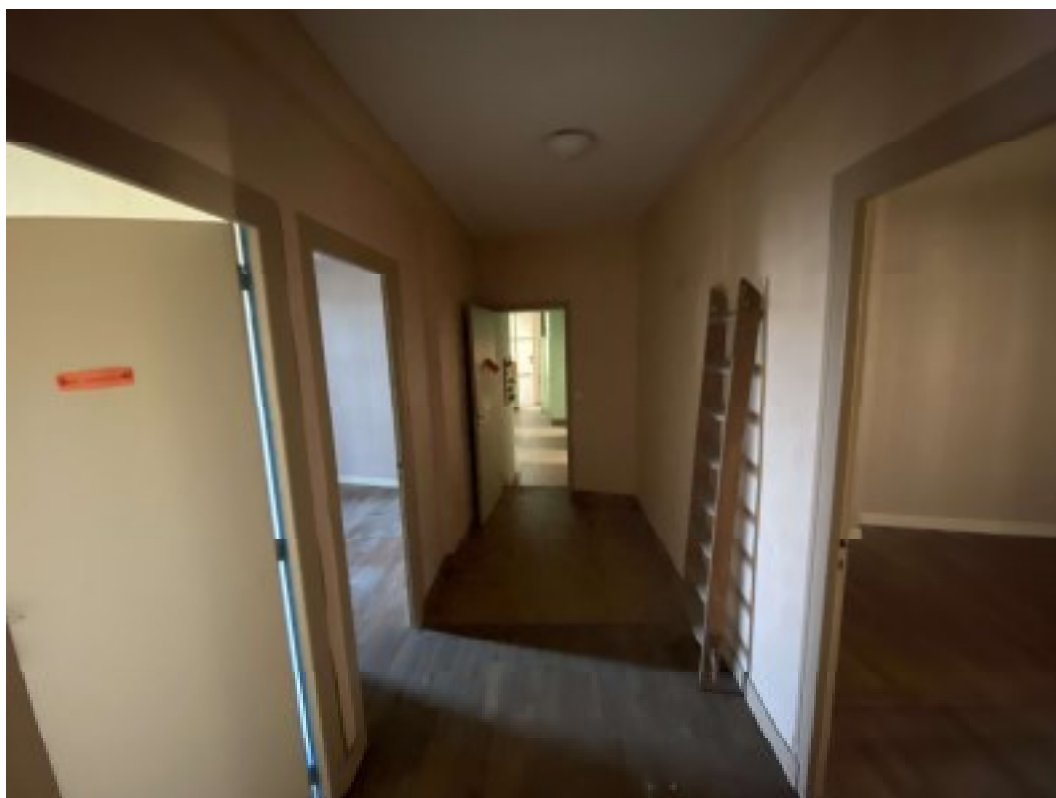
### Couloir de distribution :

Le sol est recouvert de carrelage de couleur marron au tiers. Le reste est en parquet bois pose à l'anglaise. Etat médiocre.

Les cloisons sont tantôt en carreaux de plâtre, tantôt en briques enduites de plâtre. Etat correct (quelques trous de chevilles). L'ensemble est recouvert de papier-peint. Etat médiocre. Décollé à plusieurs endroits.
