# PROCES-VERBAL DESCRIPTIF

40 rue Nationale – 36400 LA CHÂTRE

Un immeuble formant les locaux de service de l'ancienne gendarmerie, composés de :

**Un procès-verbal descriptif a déjà été régularisé par acte de mon ministère en date du 8 février 2022. Depuis cette date, l'immeuble n'a subi aucune modification et se trouve dans le même état à l'exception d'un dégât des eaux qui s'est accentué (cf. photographies actualisées au 15/06/2026).**

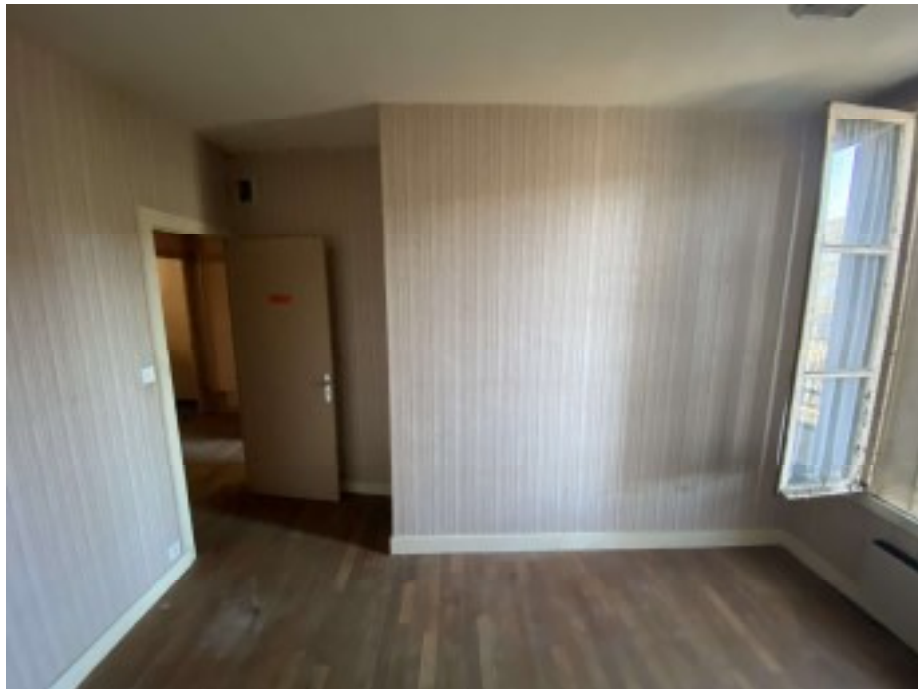
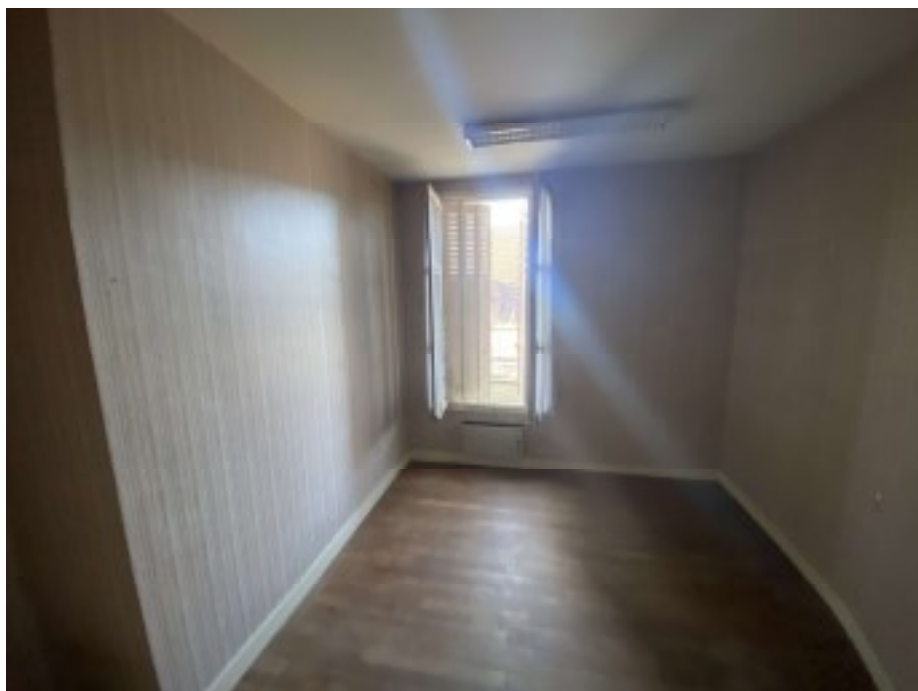
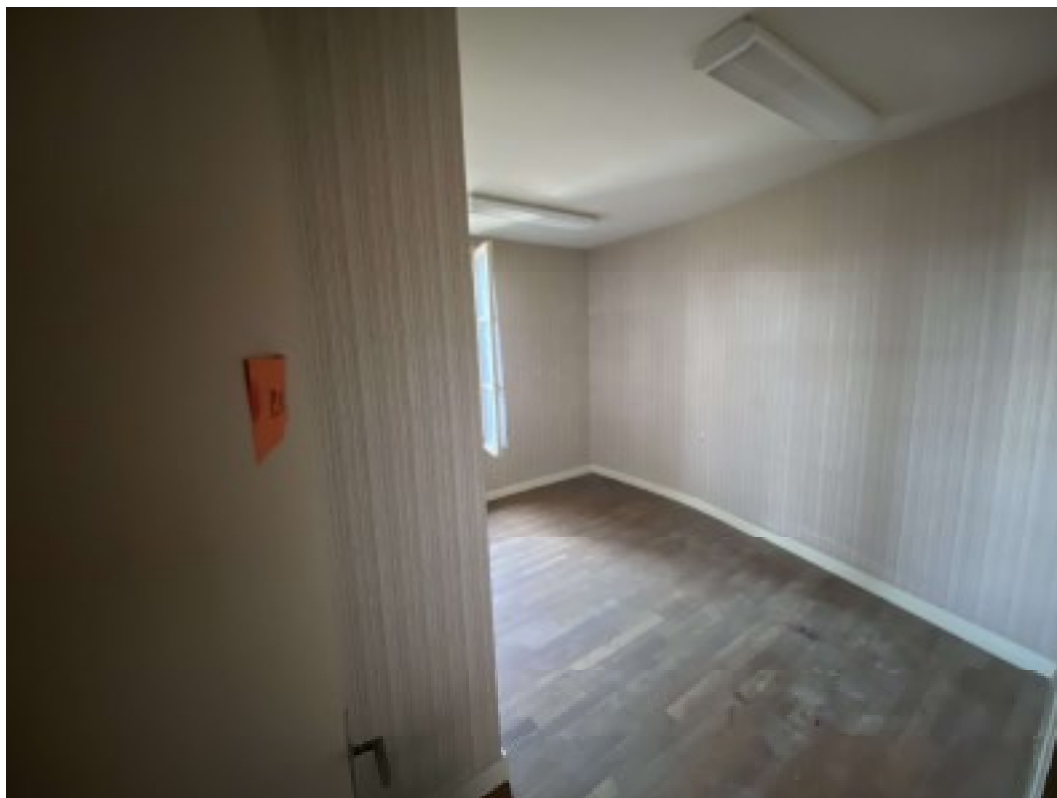
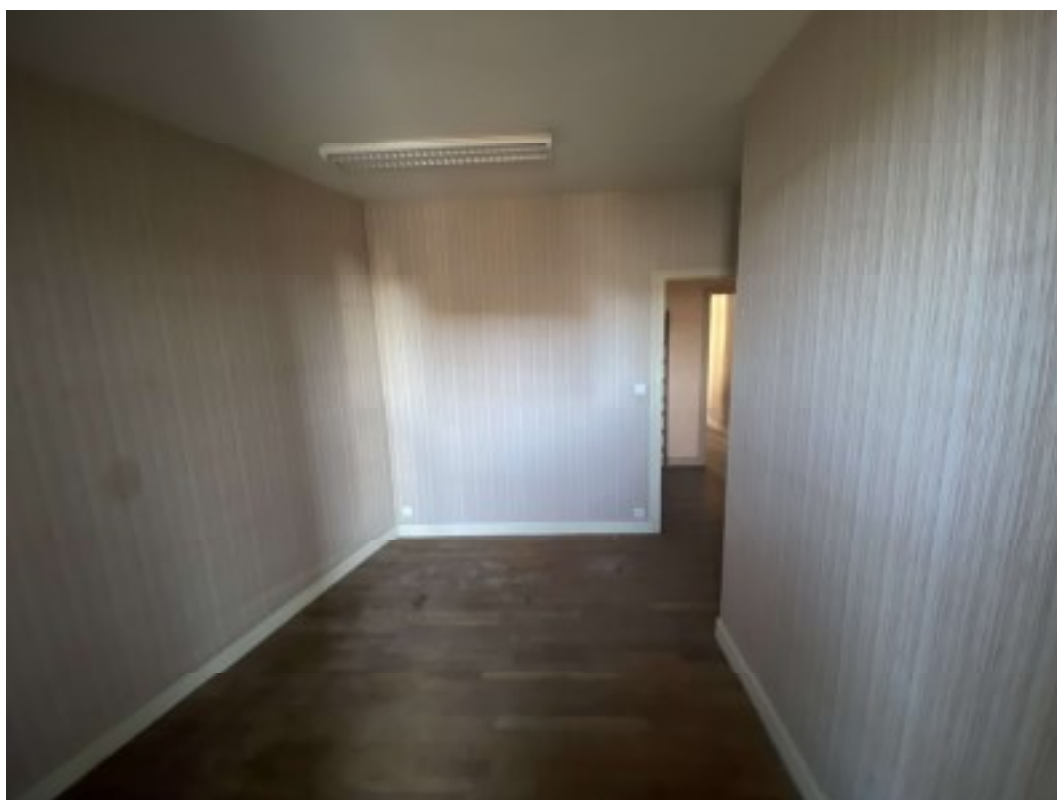
### Bureau 1 :

Le sol est recouvert de parquet bois pose à l'anglaise. Etat médiocre.

Les plinthes sont en bois mis en peinture. Etat médiocre.

Les murs sont enduits de plâtre et les cloisons sont en briques enduites de plâtre. Etat correct (quelques trous de chevilles). L'ensemble est recouvert de papier-peint en mauvais état. Une grille de ventilation.

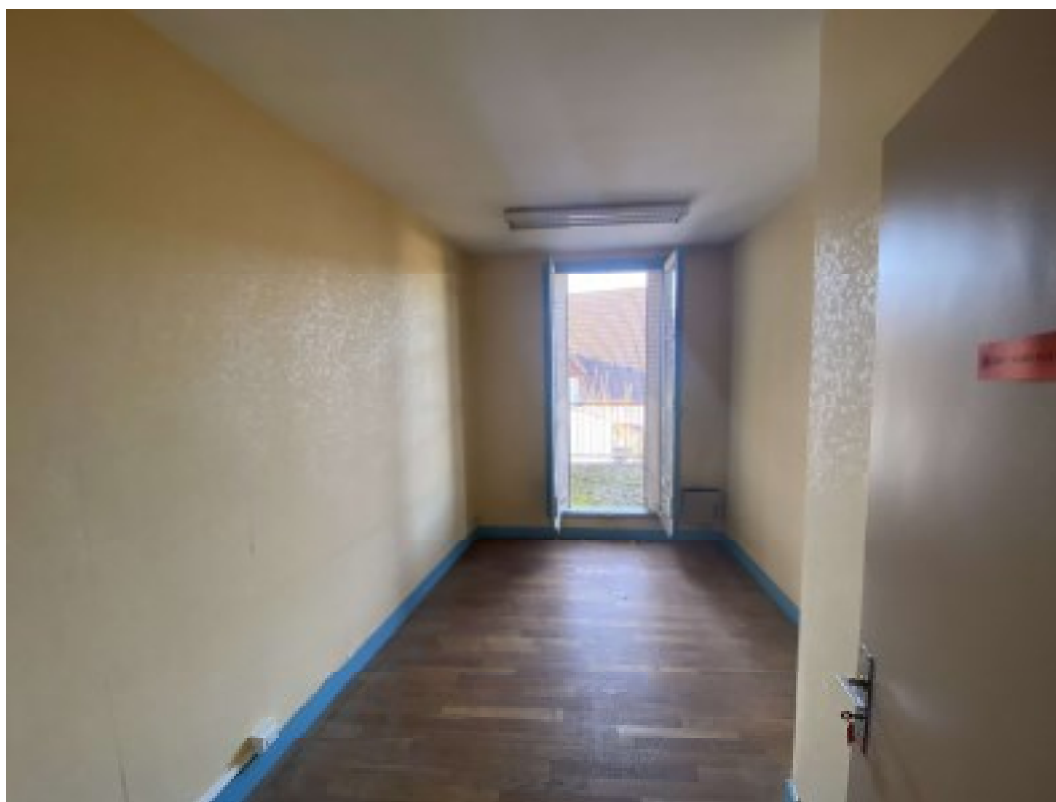
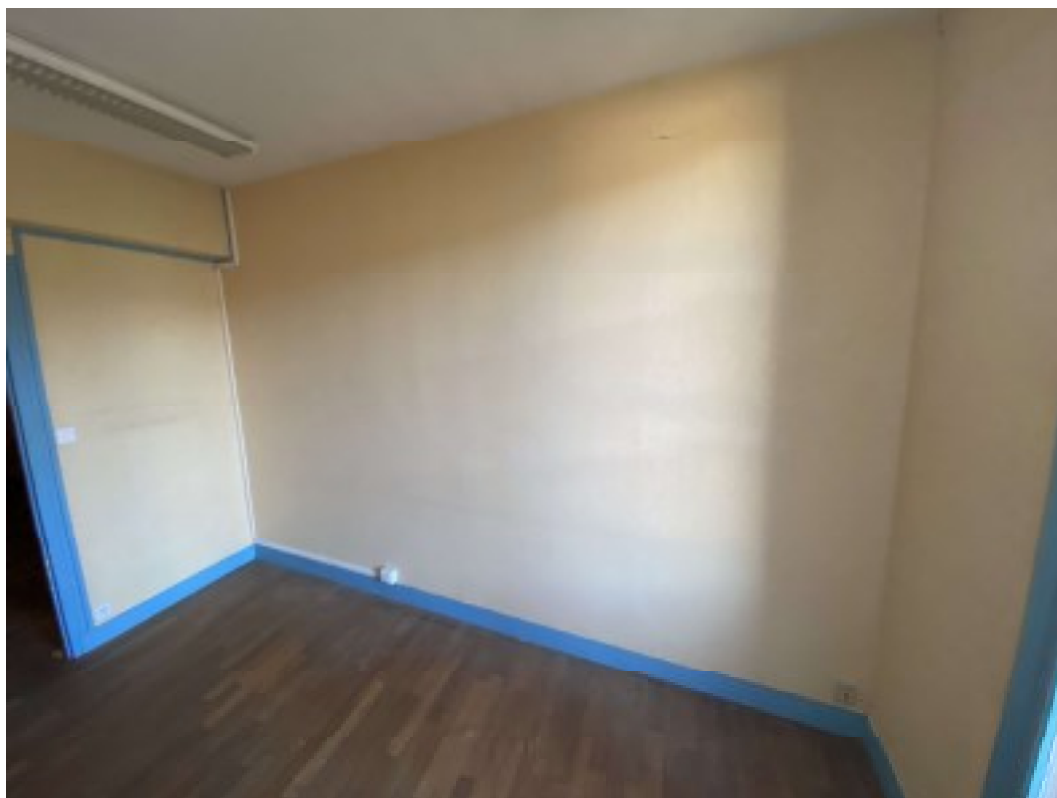
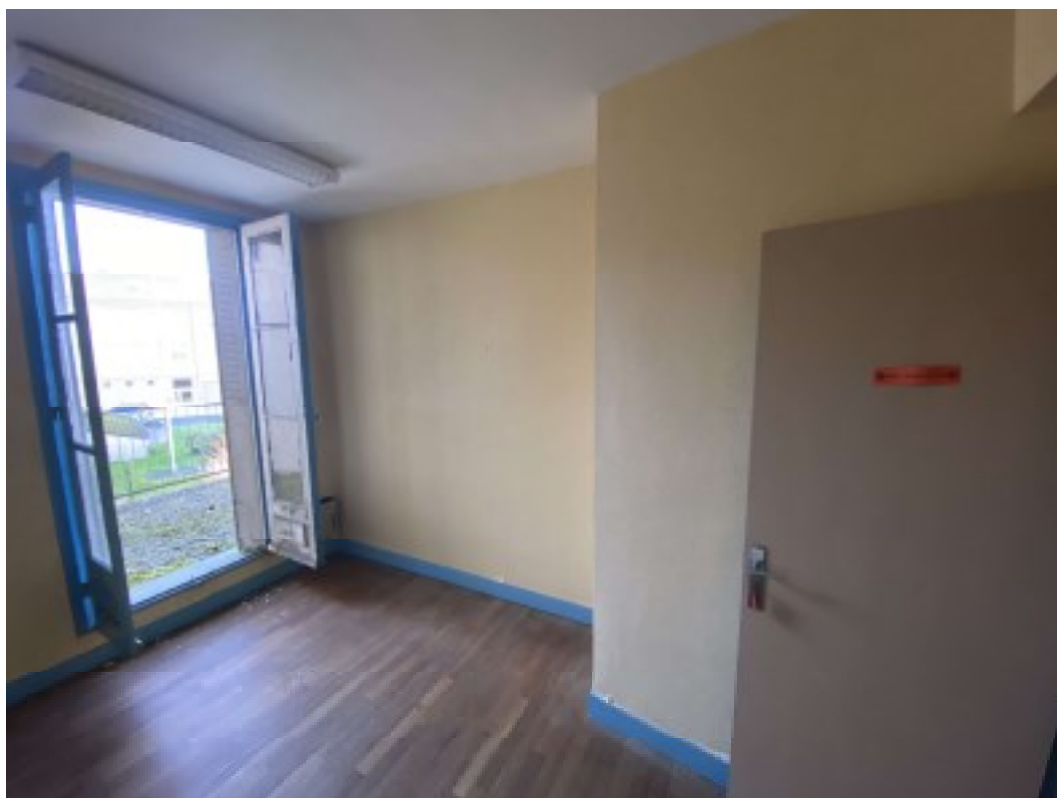
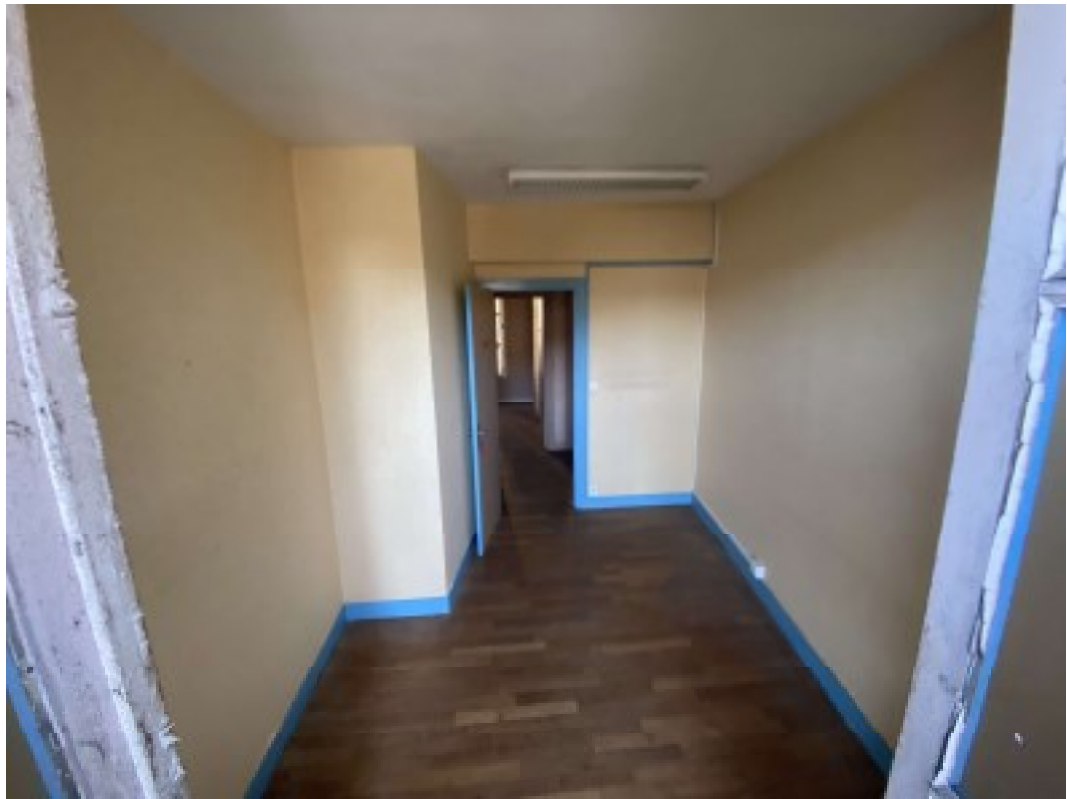
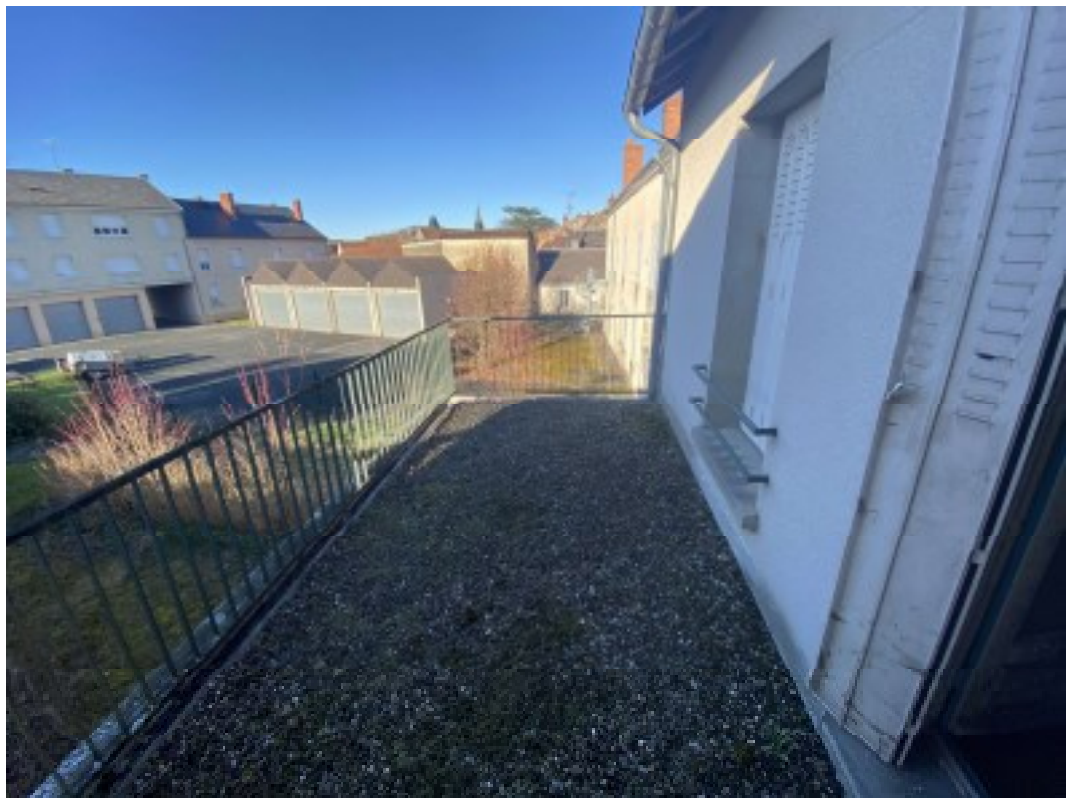
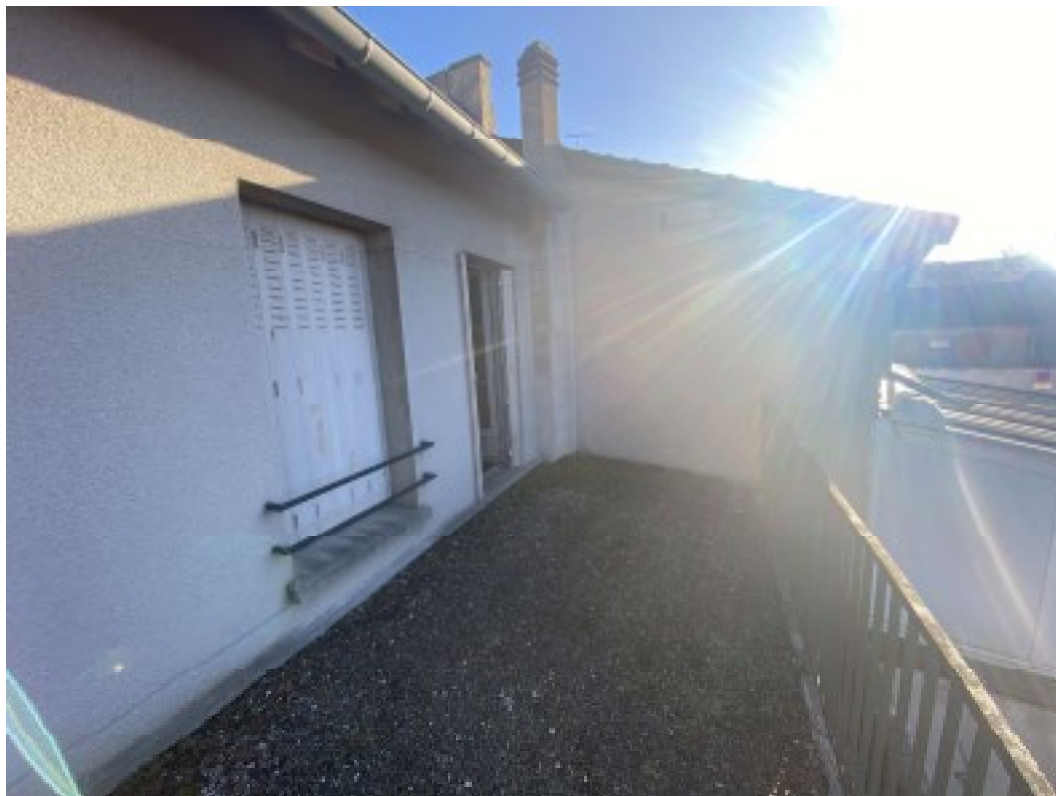
### Bureau 2 :

Le sol est recouvert de parquet bois pose à l'anglaise. Etat médiocre.

Les murs sont enduits de plâtre et les cloisons sont en briques enduites de plâtre. Etat correct (quelques trous de chevilles). L'ensemble est recouvert de papier-peint en mauvais état.

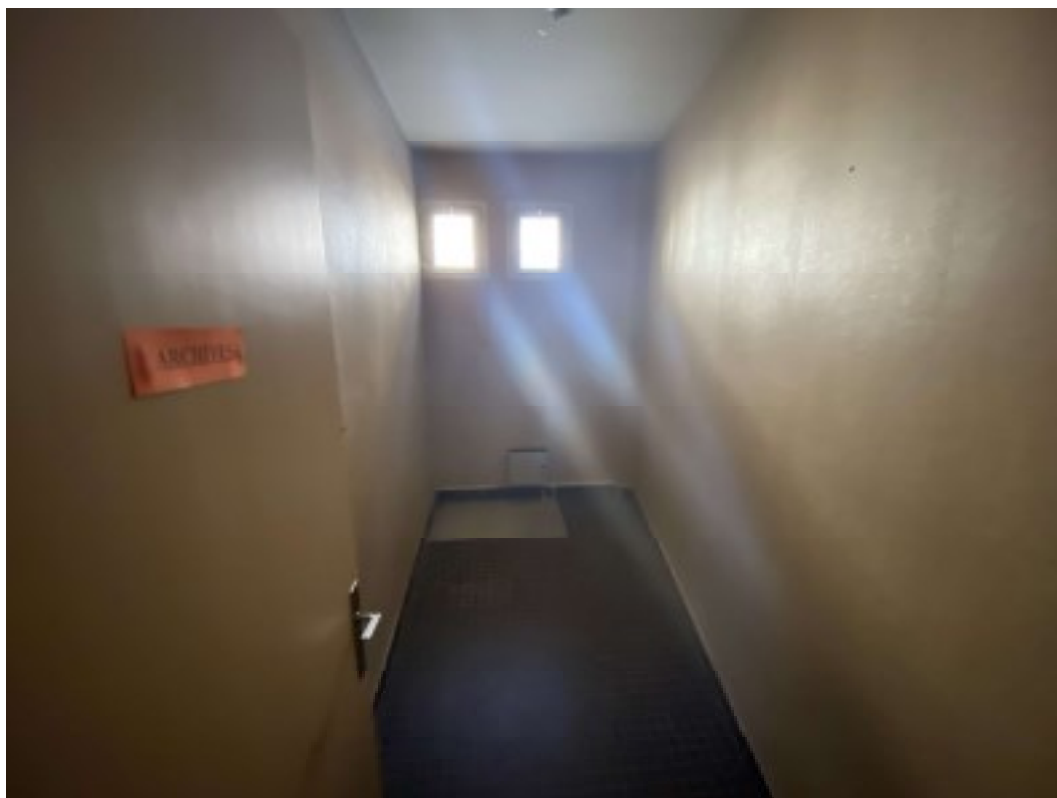
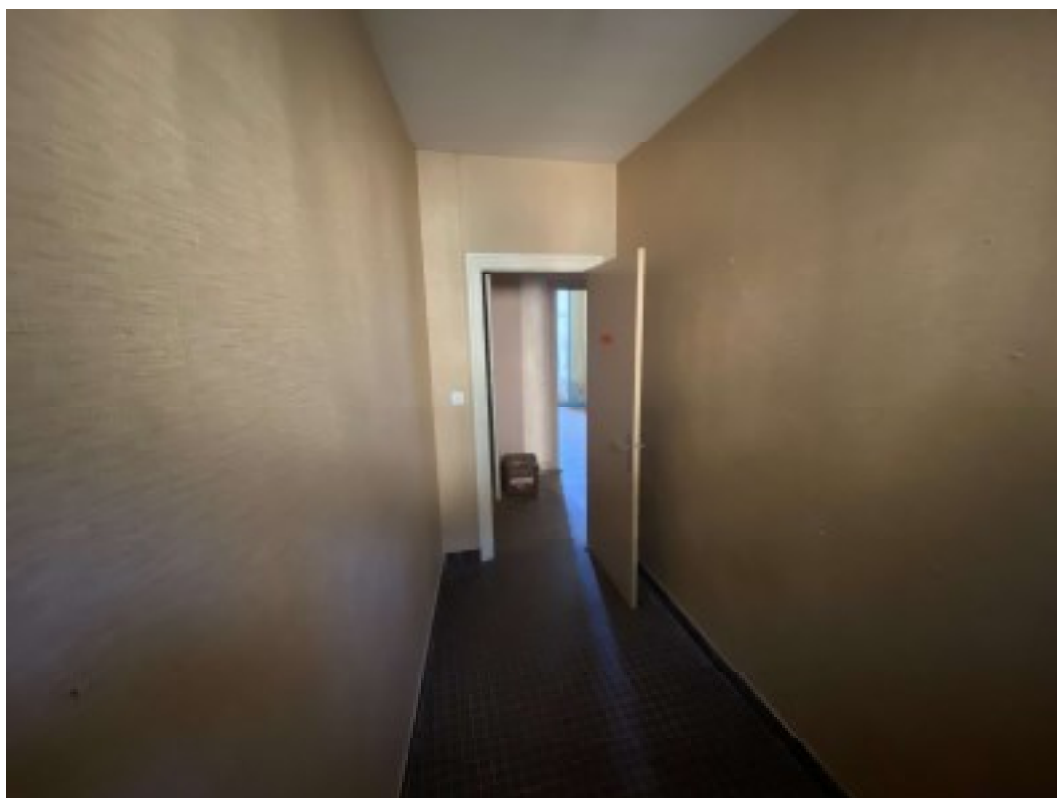
### Bureau 3 :

Le sol est recouvert de carrelage de couleur marron. Etat médiocre.

Les plinthes sont en carrelage assorti au sol. Pour partie décollées. Etat médiocre.

Les murs sont enduits de plâtre et les cloisons sont en briques enduites de plâtre. Etat correct (quelques trous de chevilles). L'ensemble est recouvert de papier-peint en mauvais état.

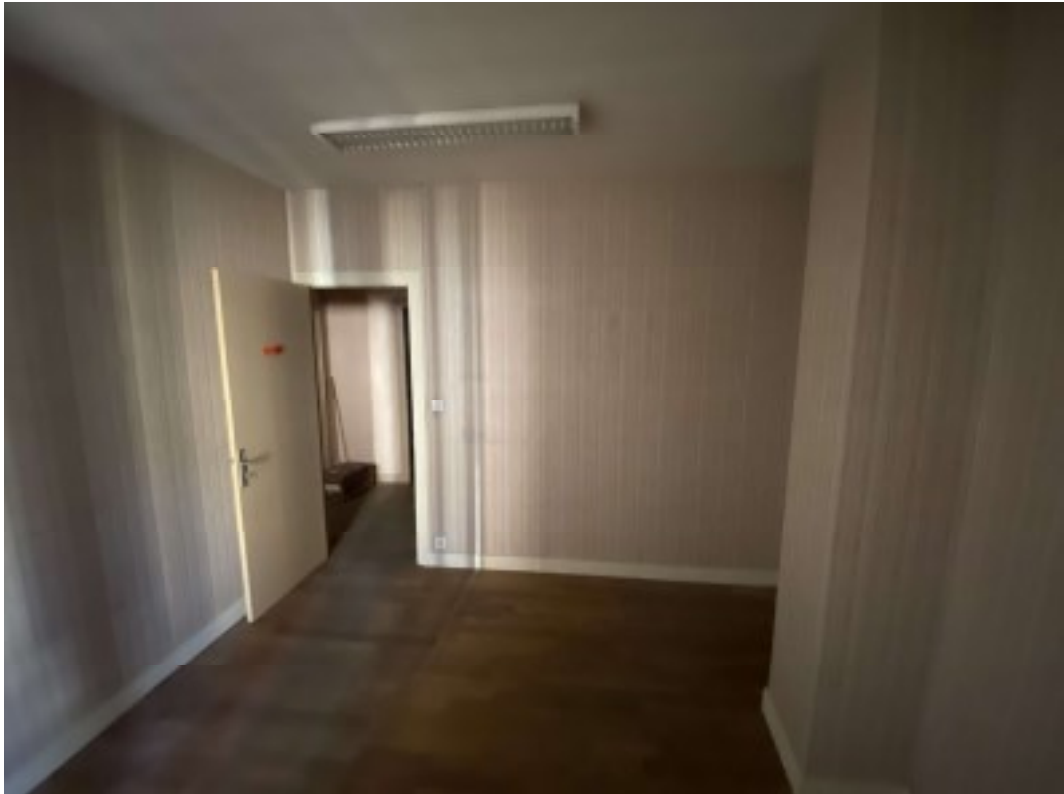
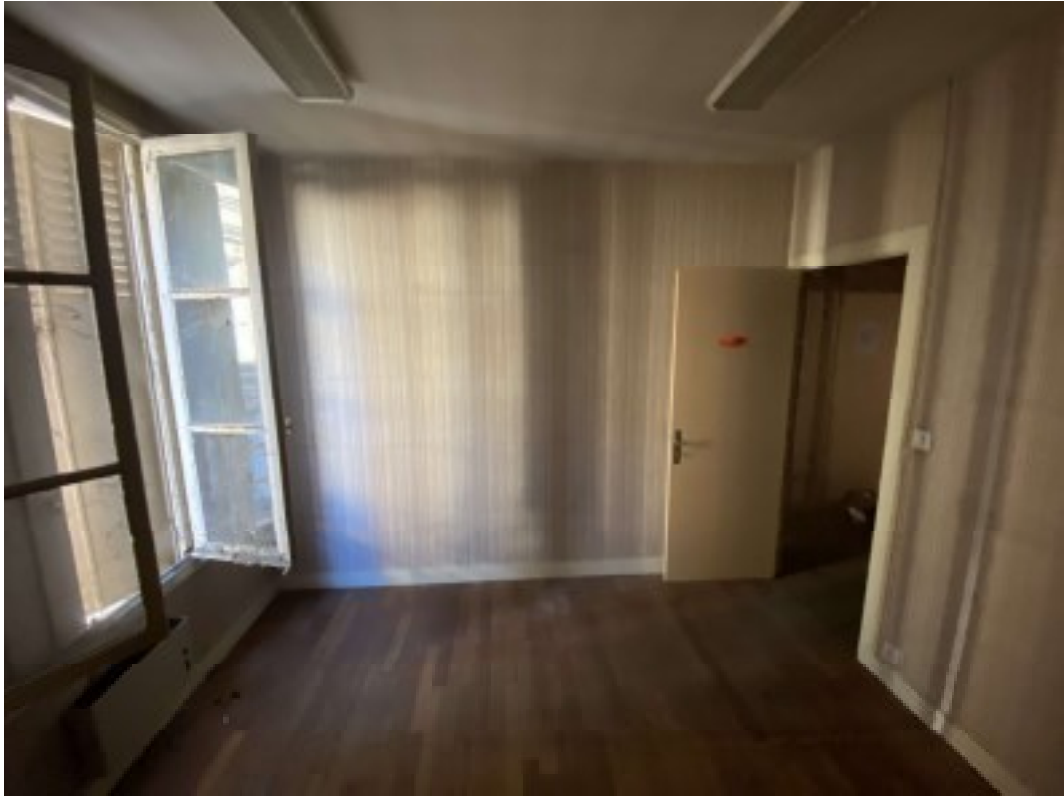
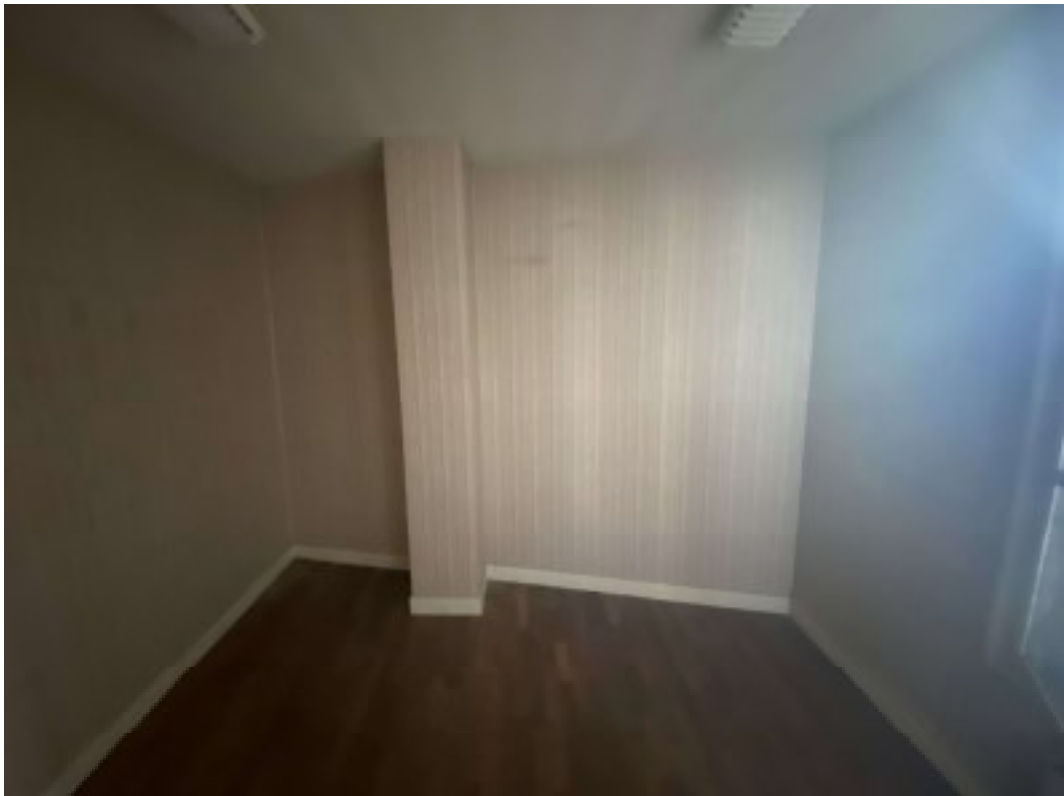
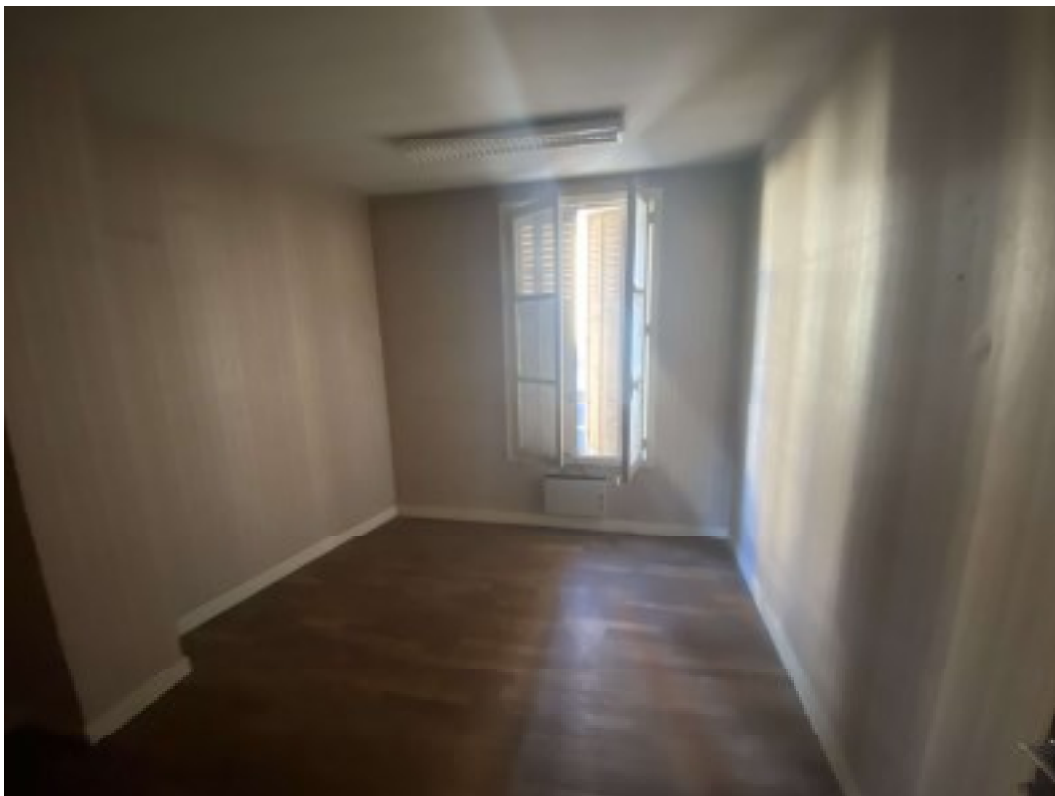
#### Bureau 4 :

Le sol est recouvert de parquet bois pose à l'anglaise. Etat médiocre.

Les plinthes sont en bois mis en peinture. Etat médiocre.

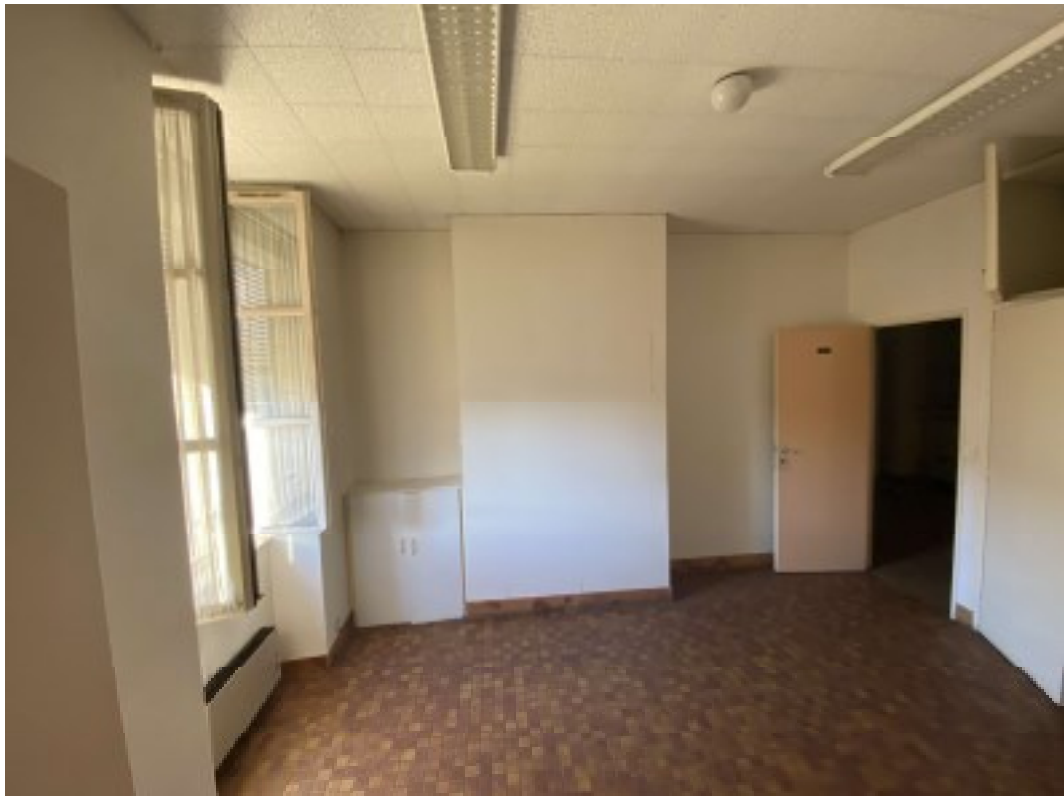
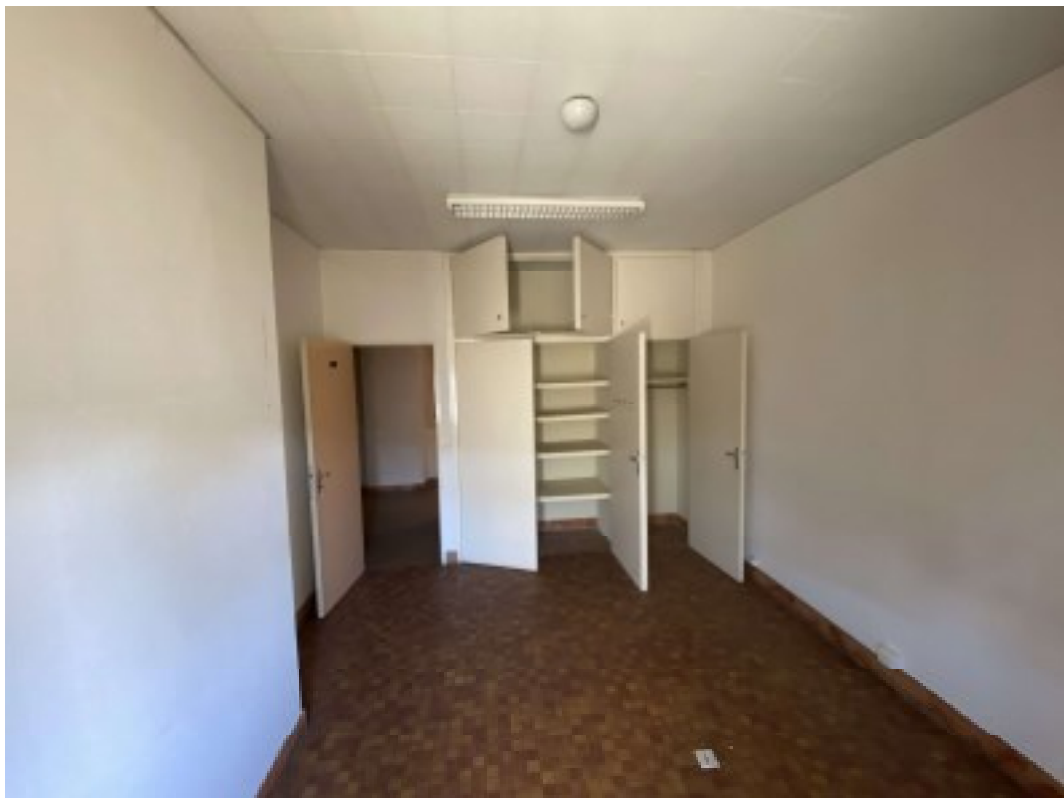
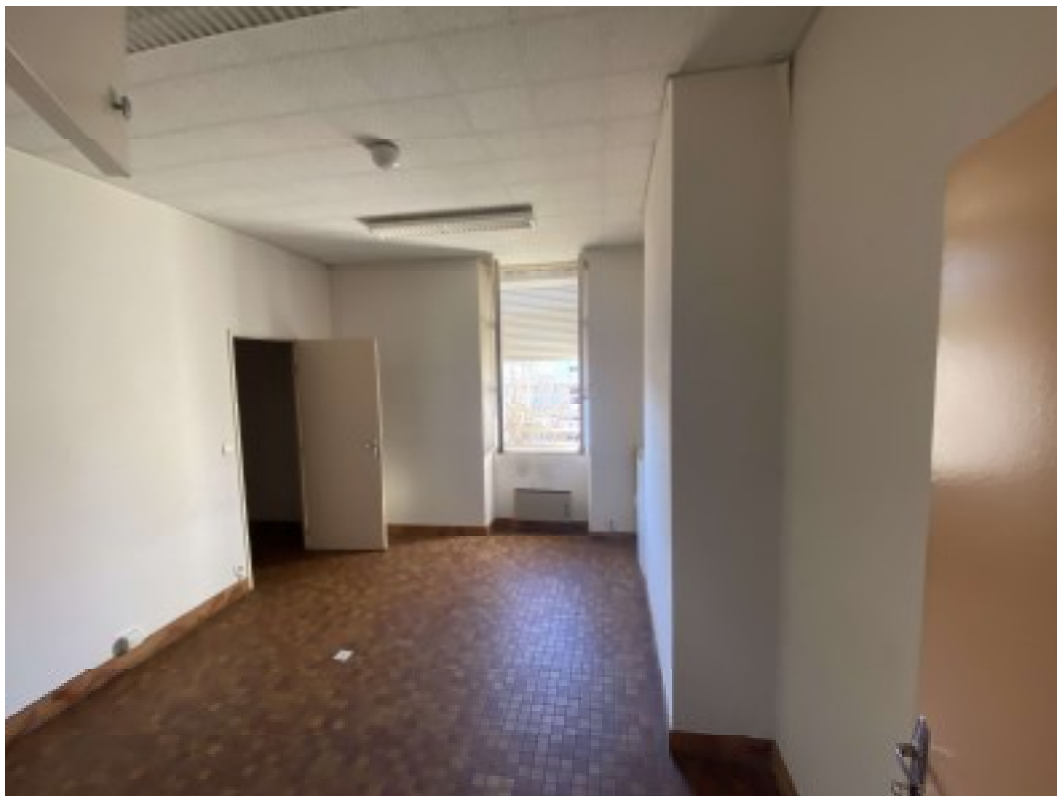
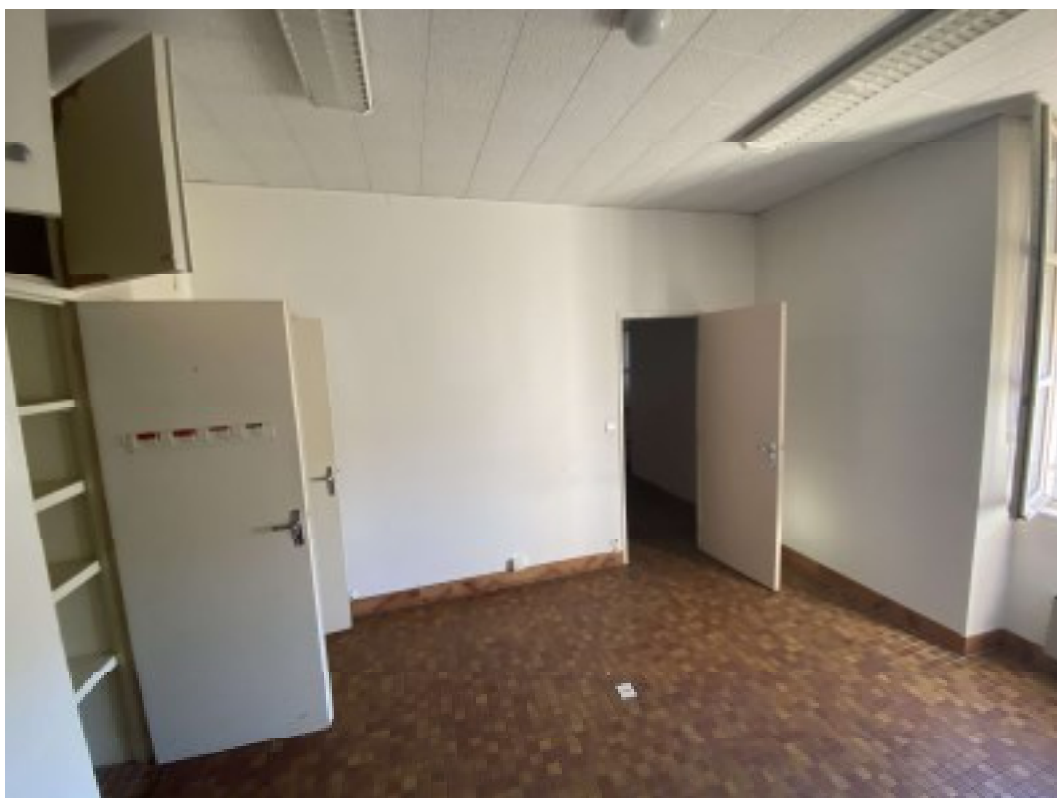
### Bureau 3 :

Le sol est recouvert de carrelage de couleur marron. Etat médiocre.

Le mur est doublé de carreaux de plâtre et les cloisons en briques enduites de plâtre. Bon état. Quelques trous de clous et de chevilles. L'ensemble est recouvert de papier-peint. Etat correct.

Plafond suspendu avec dalles. Isolant entre deux. Etat médiocre. Trois points lumineux.

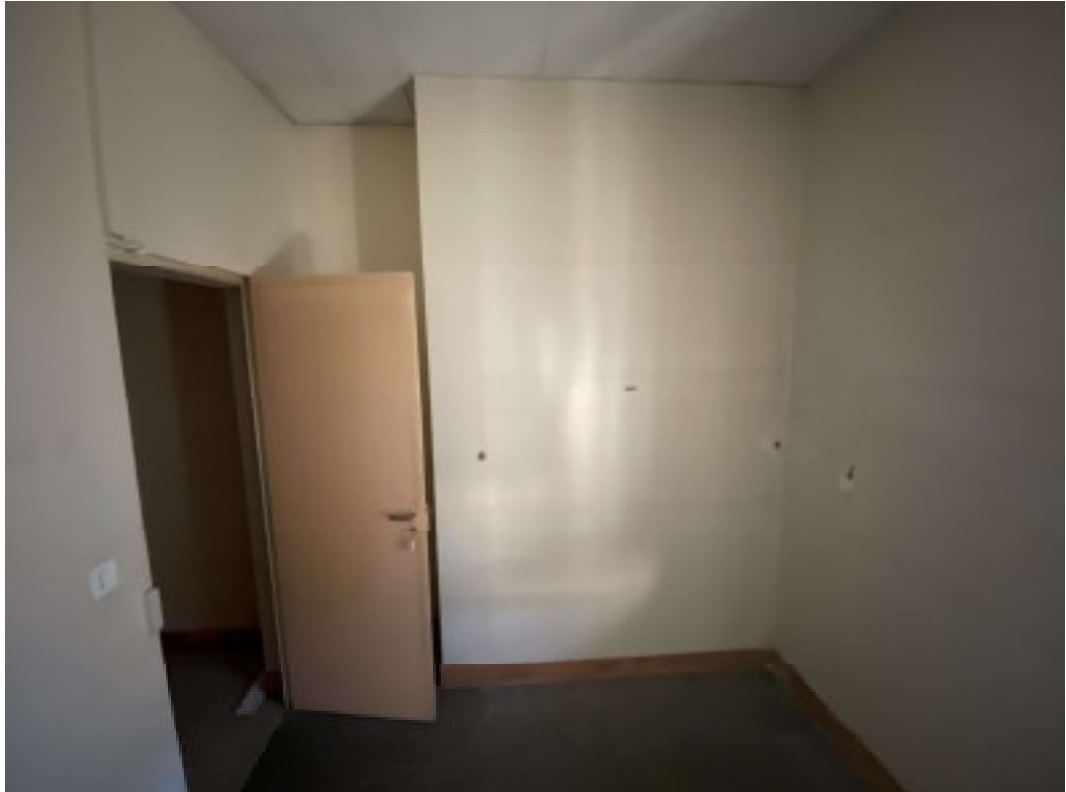
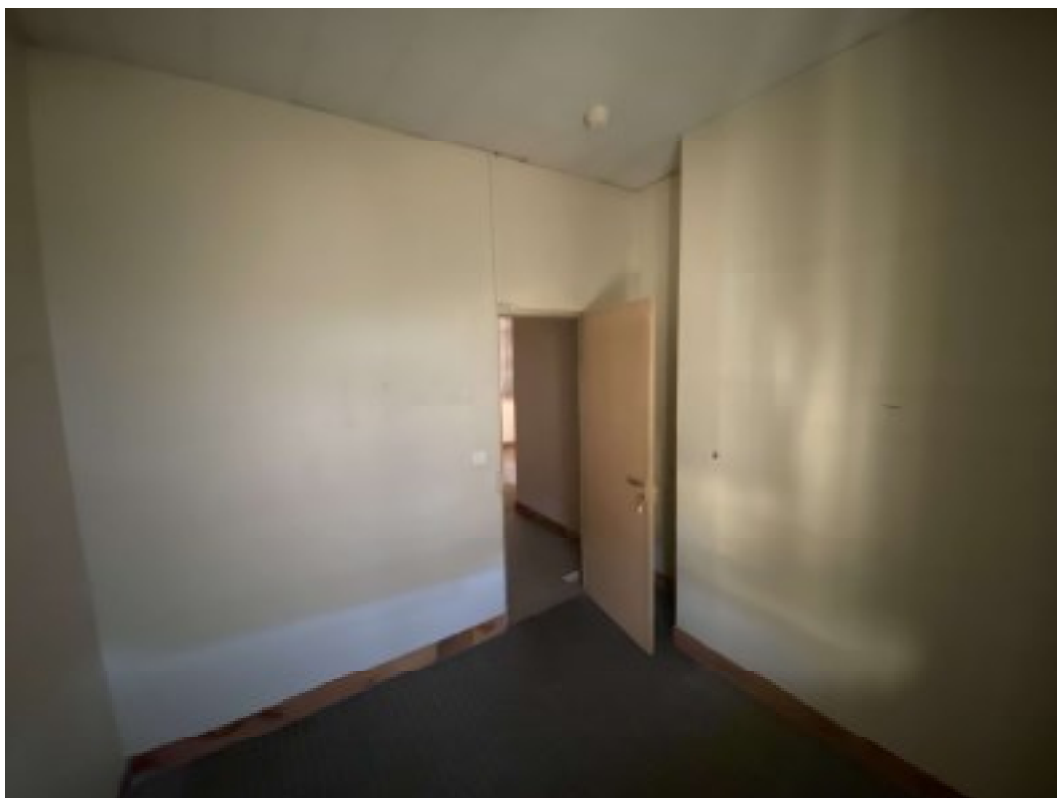
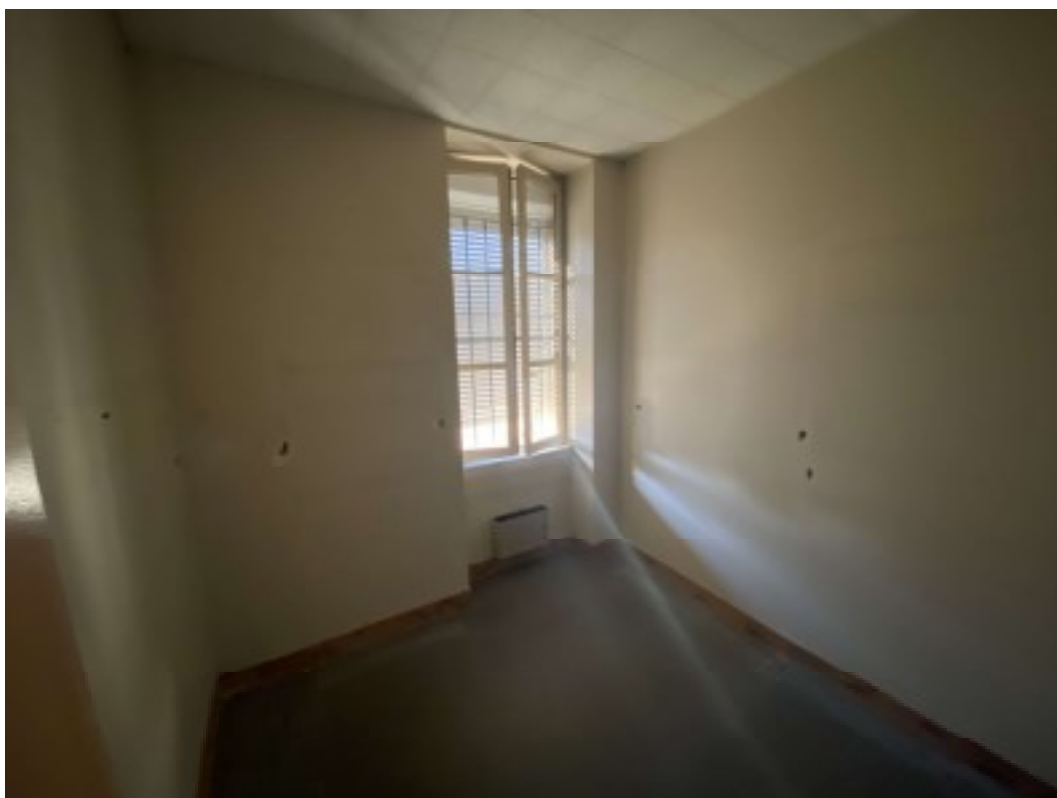
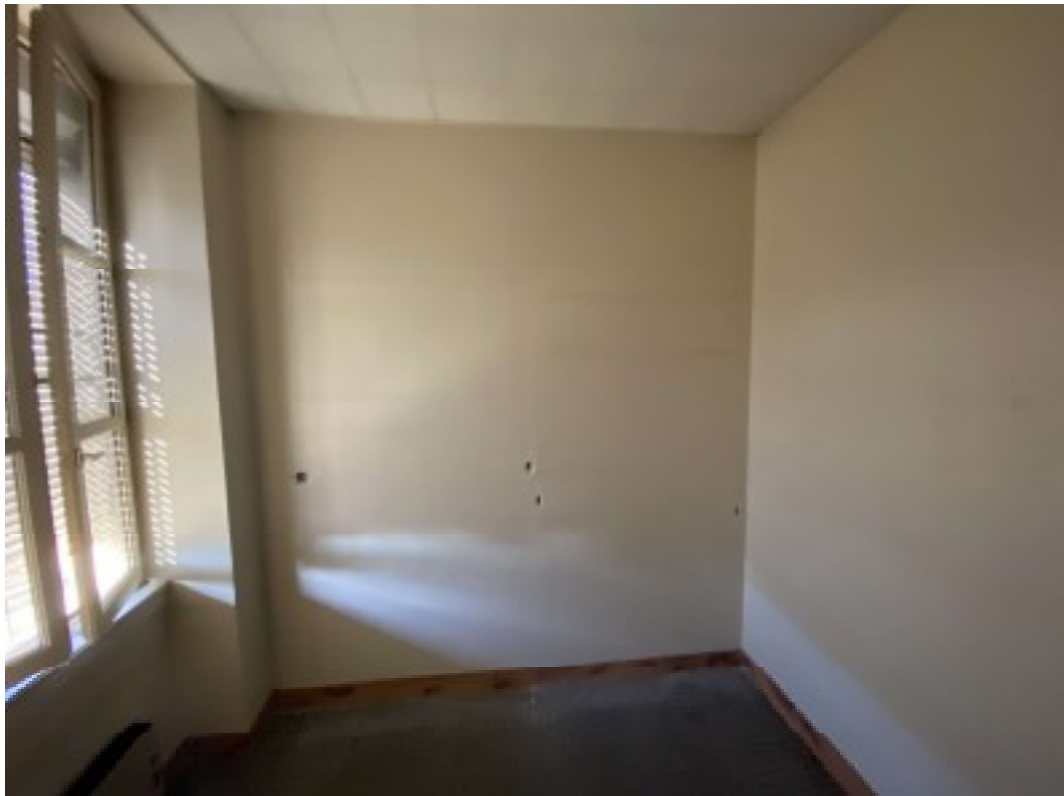
#### Bureau 4 :

Le sol est recouvert de carrelage de couleur marron. Etat médiocre.

Le mur est doublé de carreaux de plâtre et les cloisons en briques enduites de plâtre. Mauvais état. Plusieurs trous. Le tout recouvert de peinture. Etat médiocre.

Plafond suspendu avec dalles. Isolant entre deux. Etat médiocre. Un point lumineux.

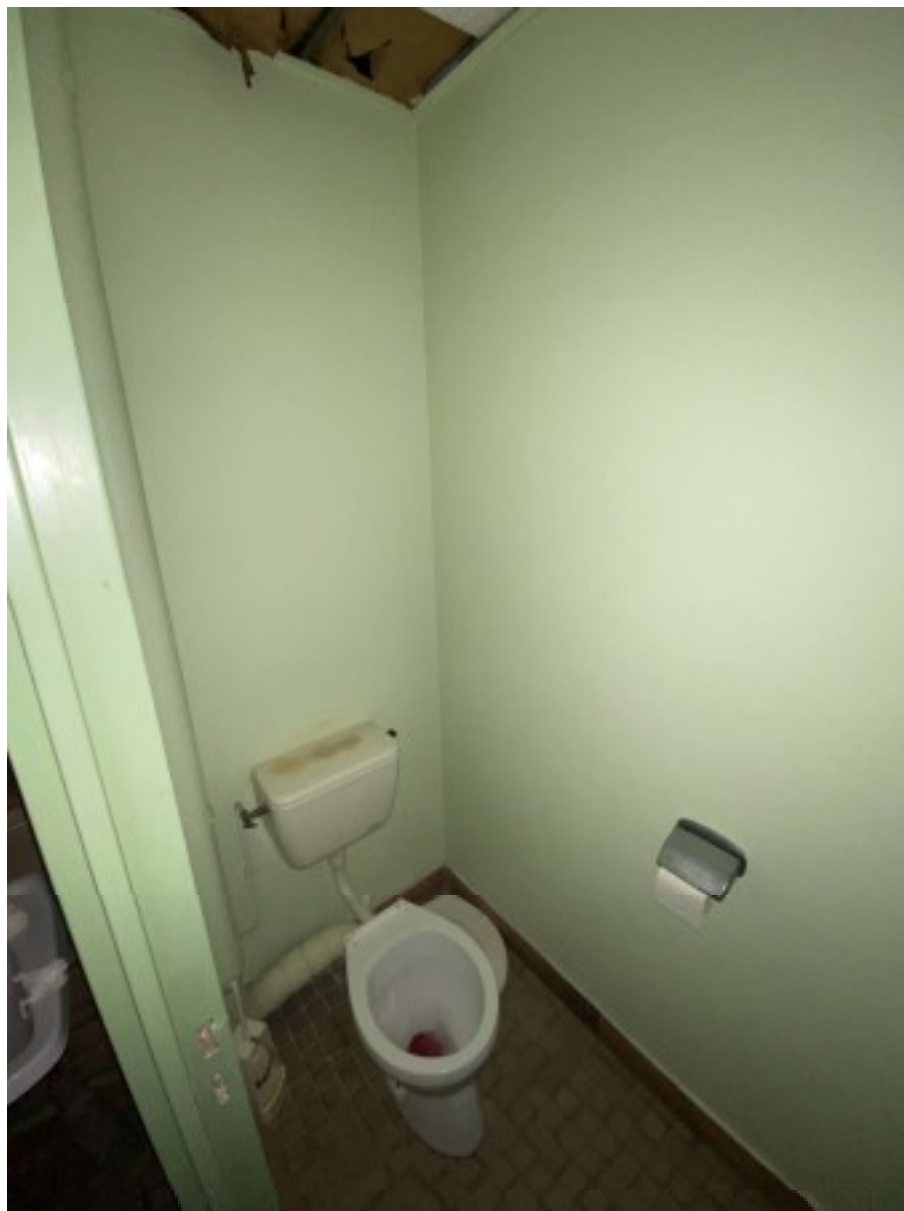
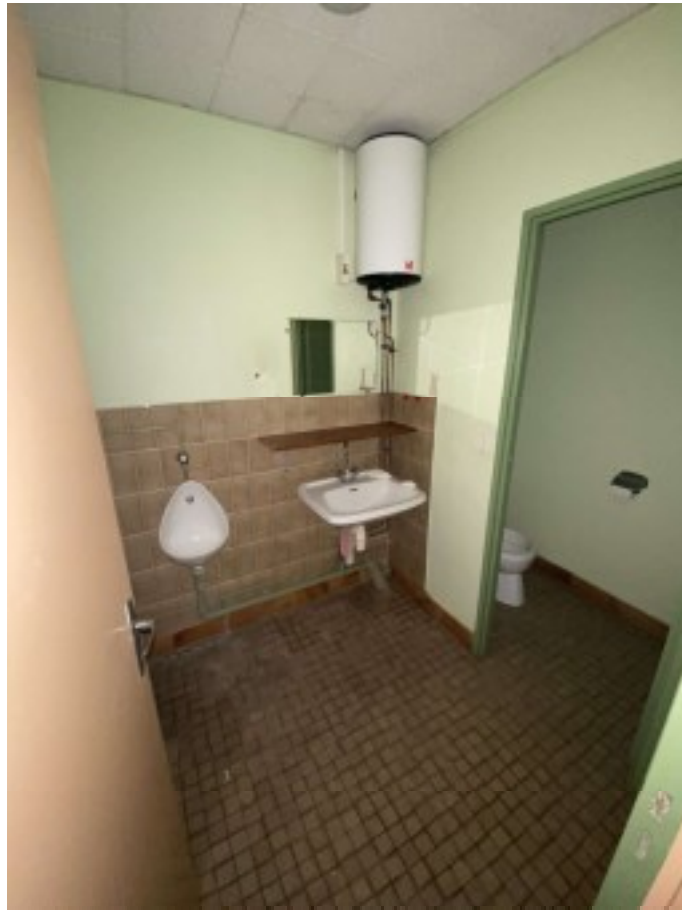
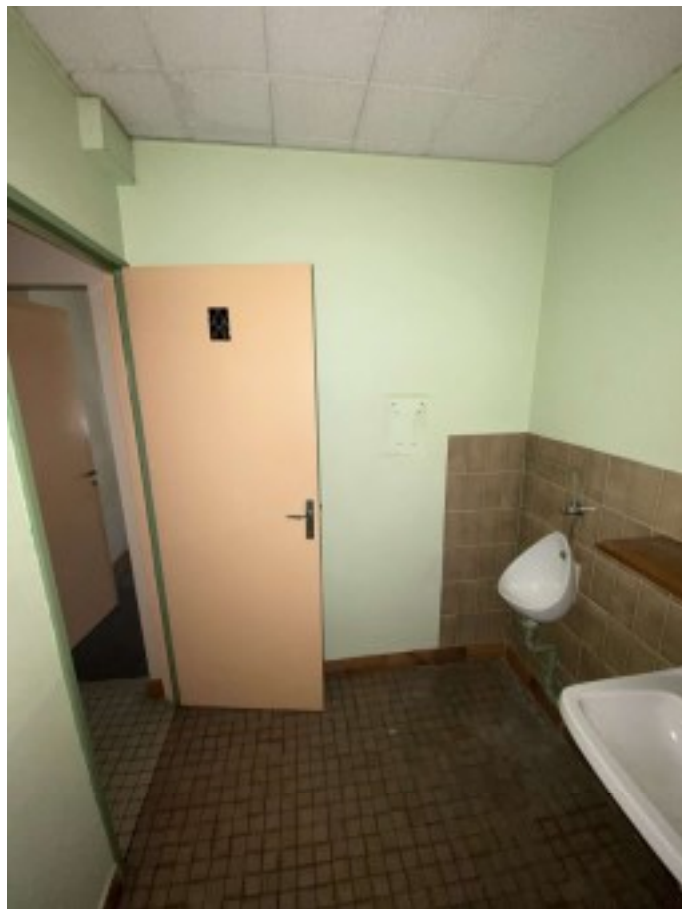
### Sanitaires :

Le sol est recouvert de carrelage de couleur marron. Etat médiocre.

Les cloisons sont tantôt en carreaux de plâtre, tantôt en briques enduites de plâtre. Mauvais état (trous, trous de chevilles). L'ensemble est recouvert de peinture en mauvais état, écaillée. Crédence en faïence au niveau des points d'eau.

Plafond suspendu avec dalles. Isolant entre deux. Etat médiocre. Un point lumineux.
