# PROCES-VERBAL DESCRIPTIF

40 rue Nationale – 36400 LA CHÂTRE

Un immeuble formant les locaux de service de l'ancienne gendarmerie, composés de :

**Un procès-verbal descriptif a déjà été régularisé par acte de mon ministère en date du 8 février 2022. Depuis cette date, l'immeuble n'a subi aucune modification et se trouve dans le même état à l'exception d'un dégât des eaux qui s'est accentué (cf. photographies actualisées au 15/06/2026).**

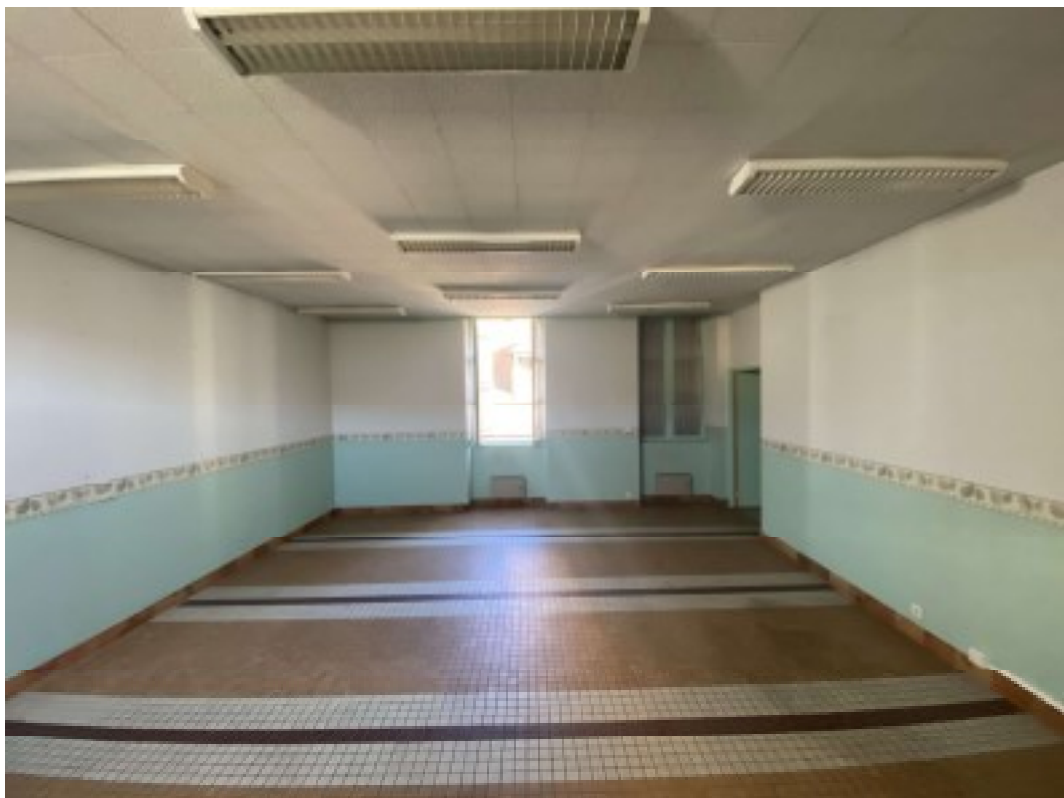
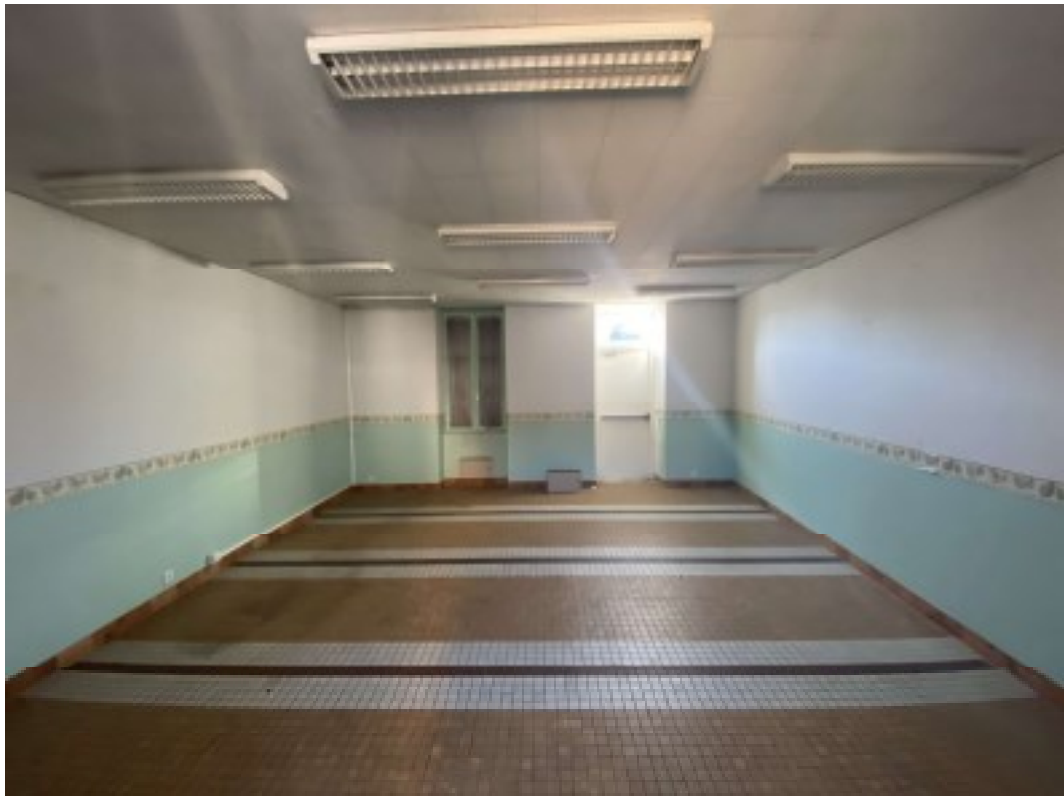
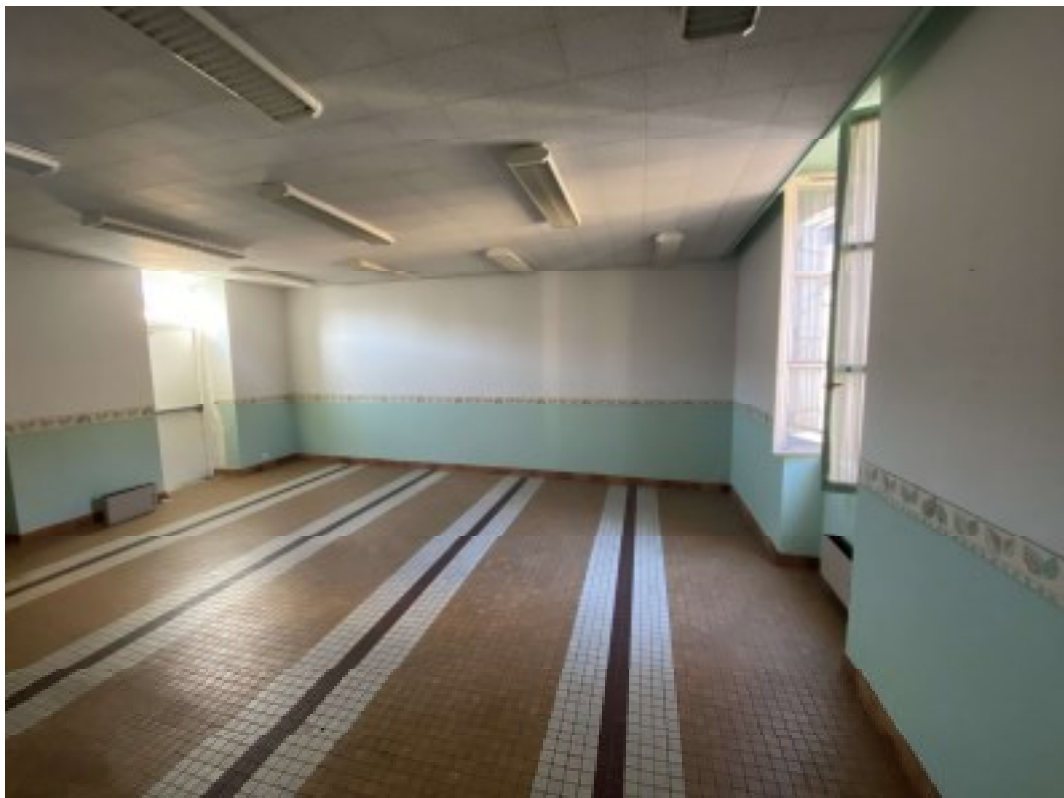
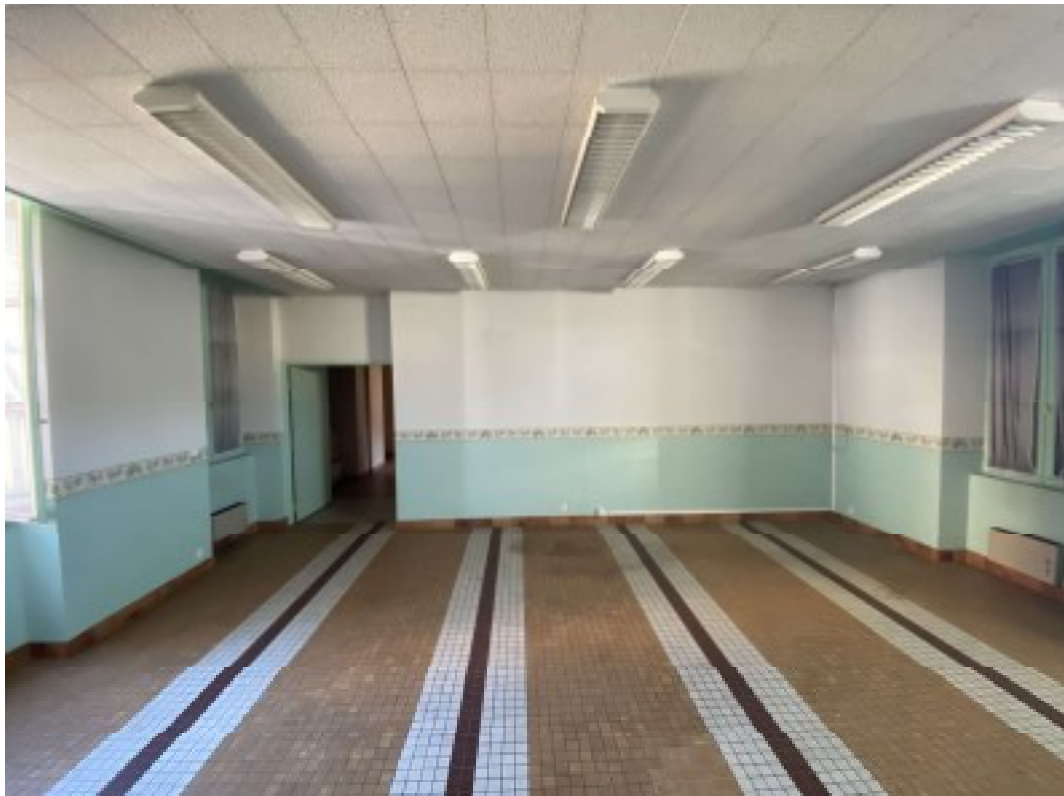
### Salle de réunion :

Le sol est recouvert de carrelage de couleur marron et beige. Etat médiocre.

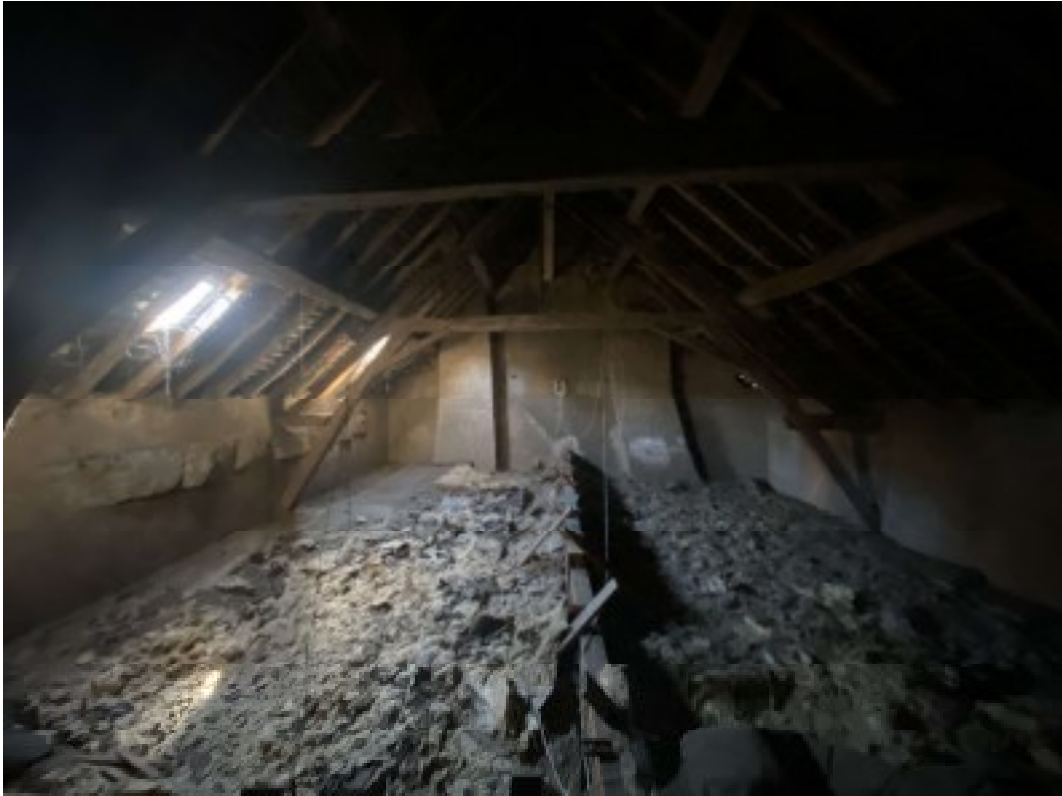
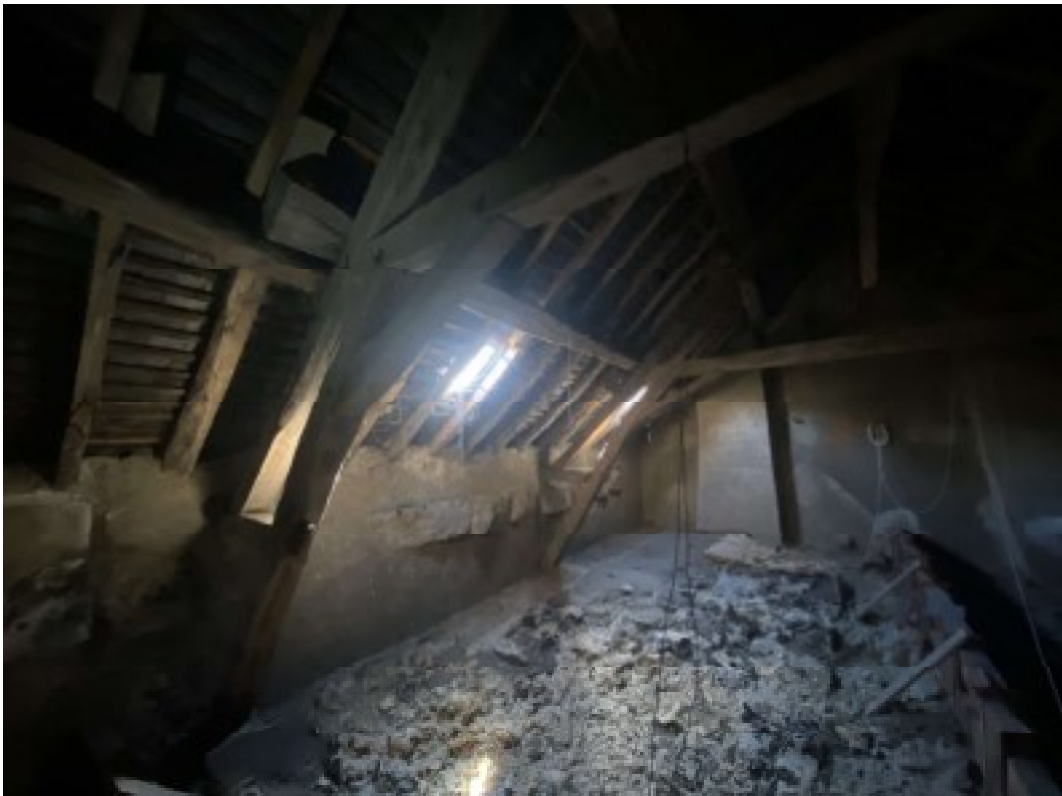
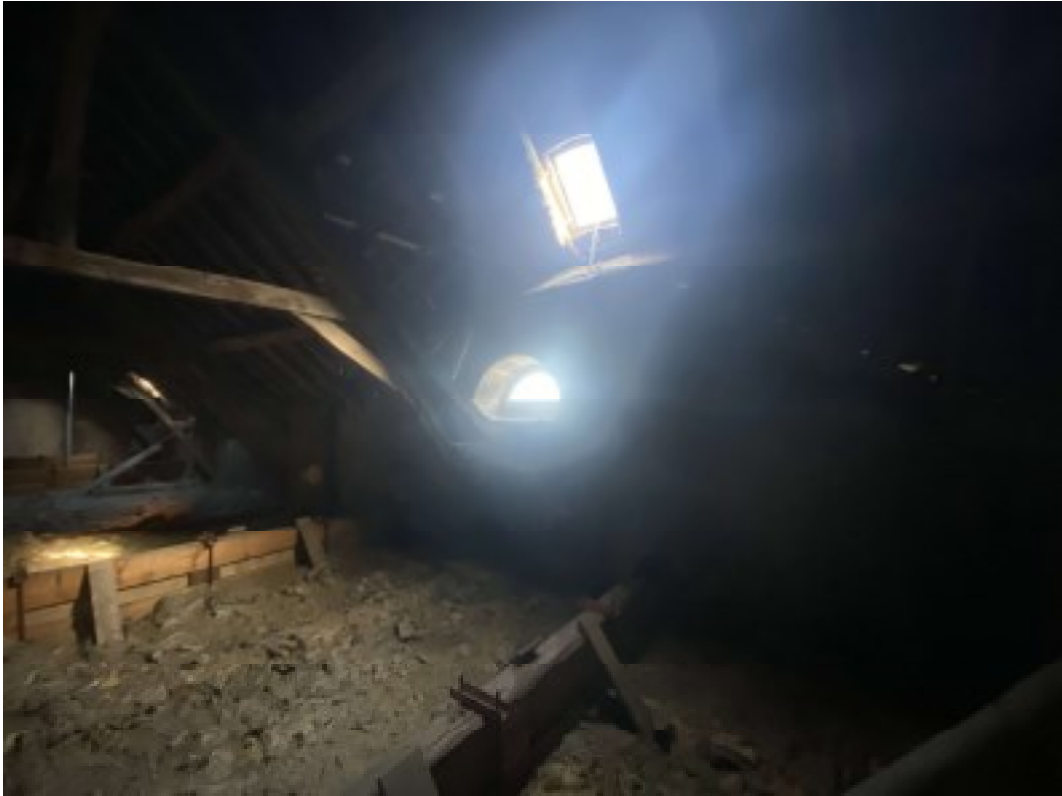
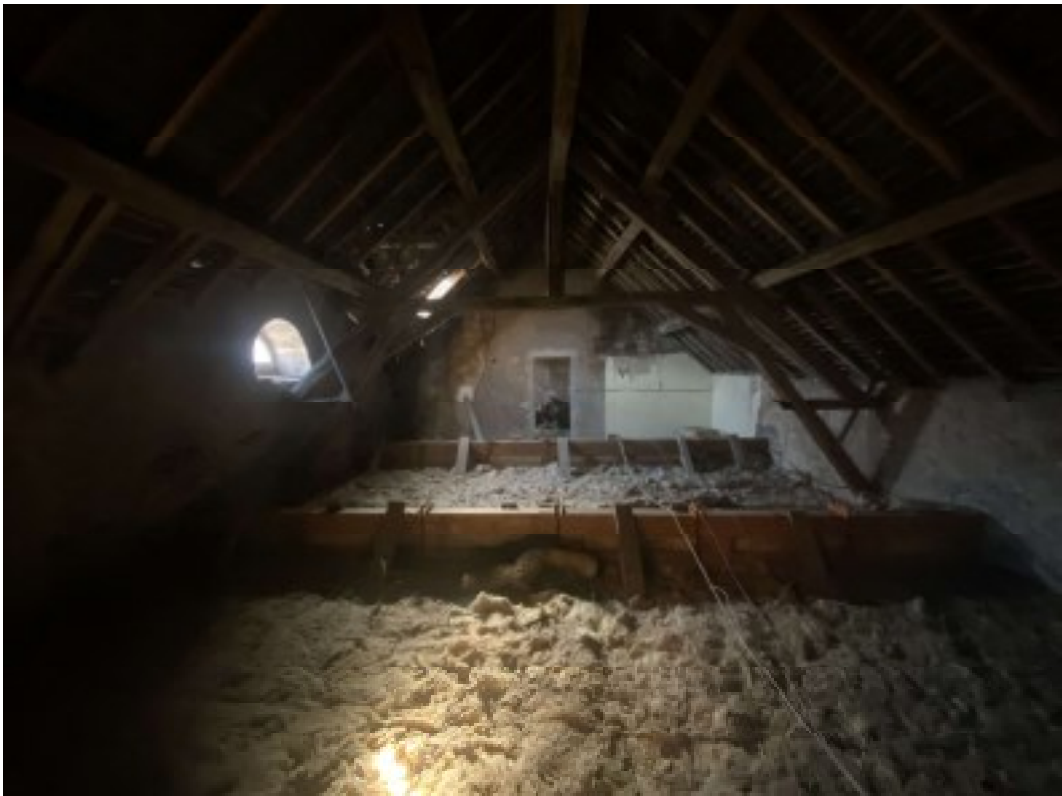
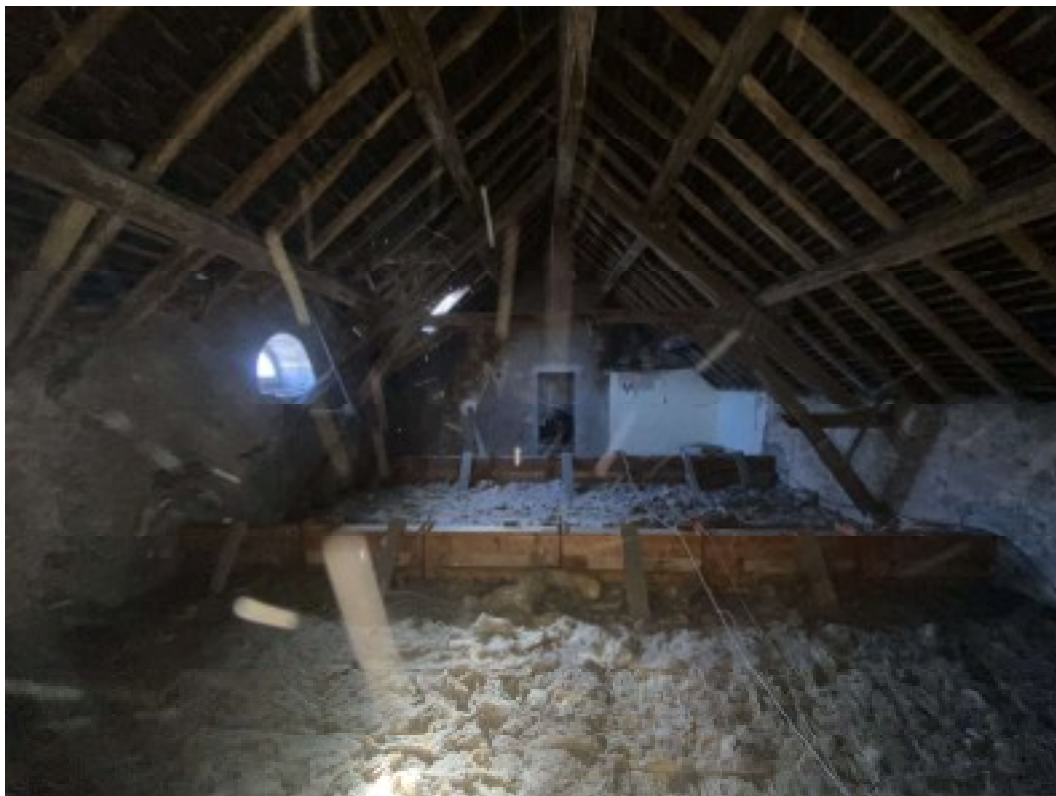
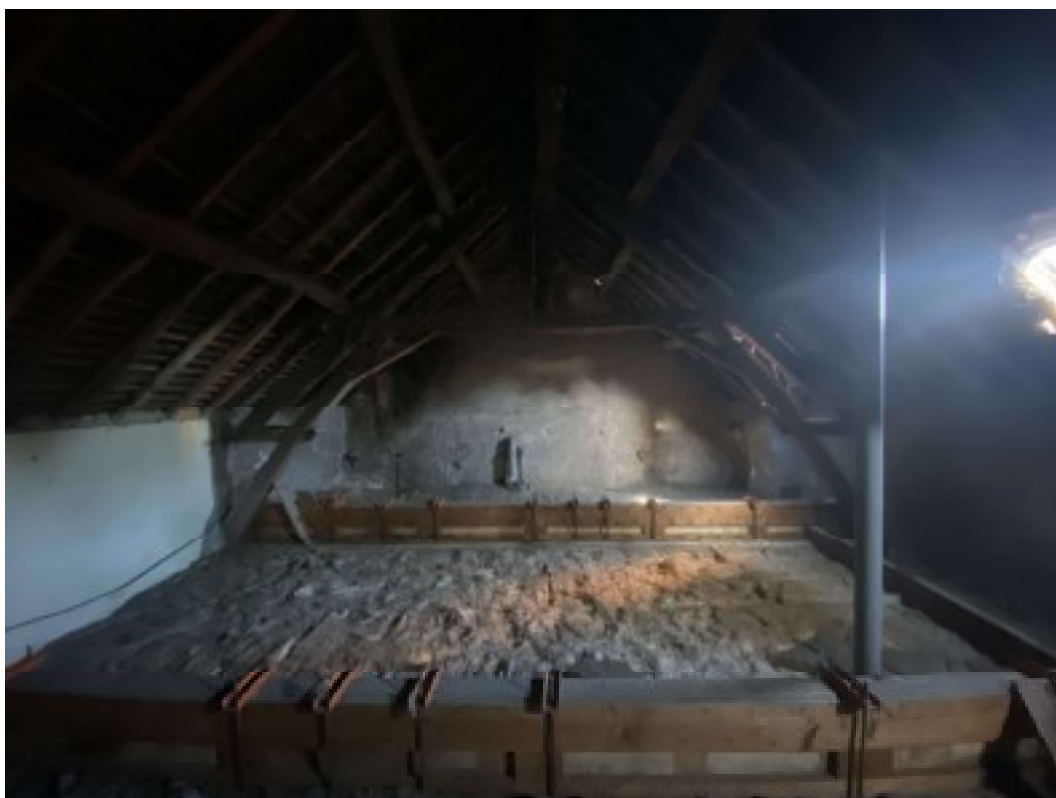
### Combles 1 :

Je note l'absence d'isolation sous toiture laissant ainsi apparaître le lattes et les ardoises. La toiture semble en bon état. Absence de traces d'humidité ou de moisissures. Crochets propres.

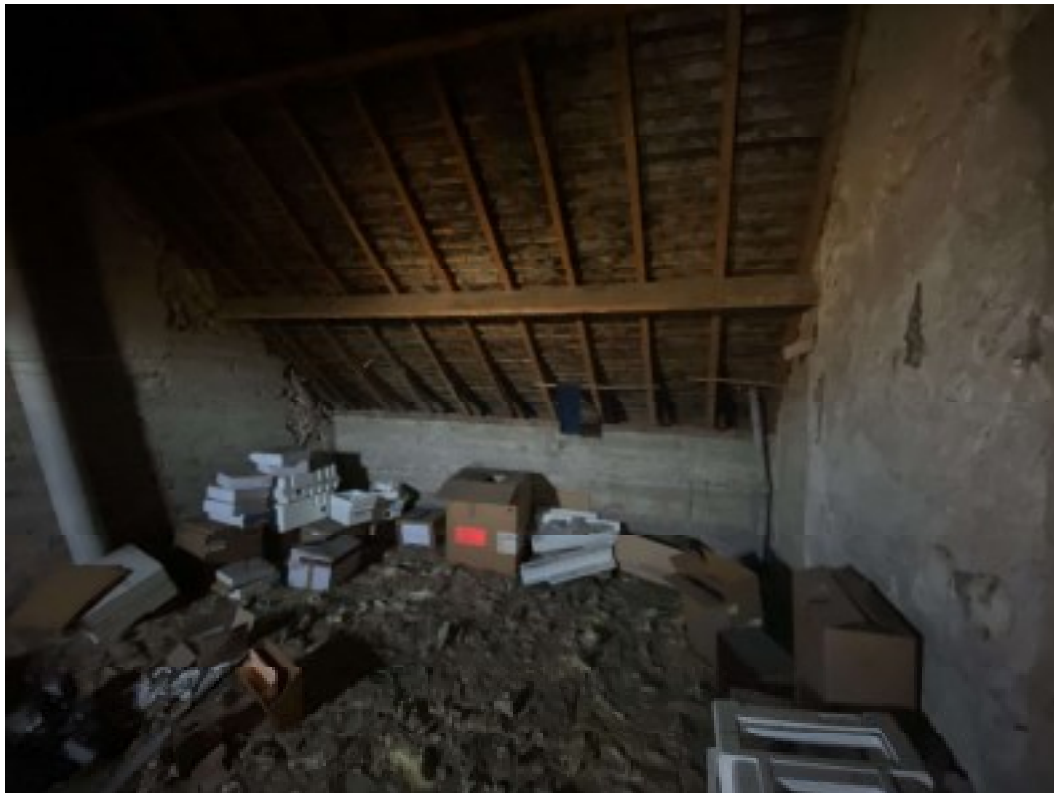
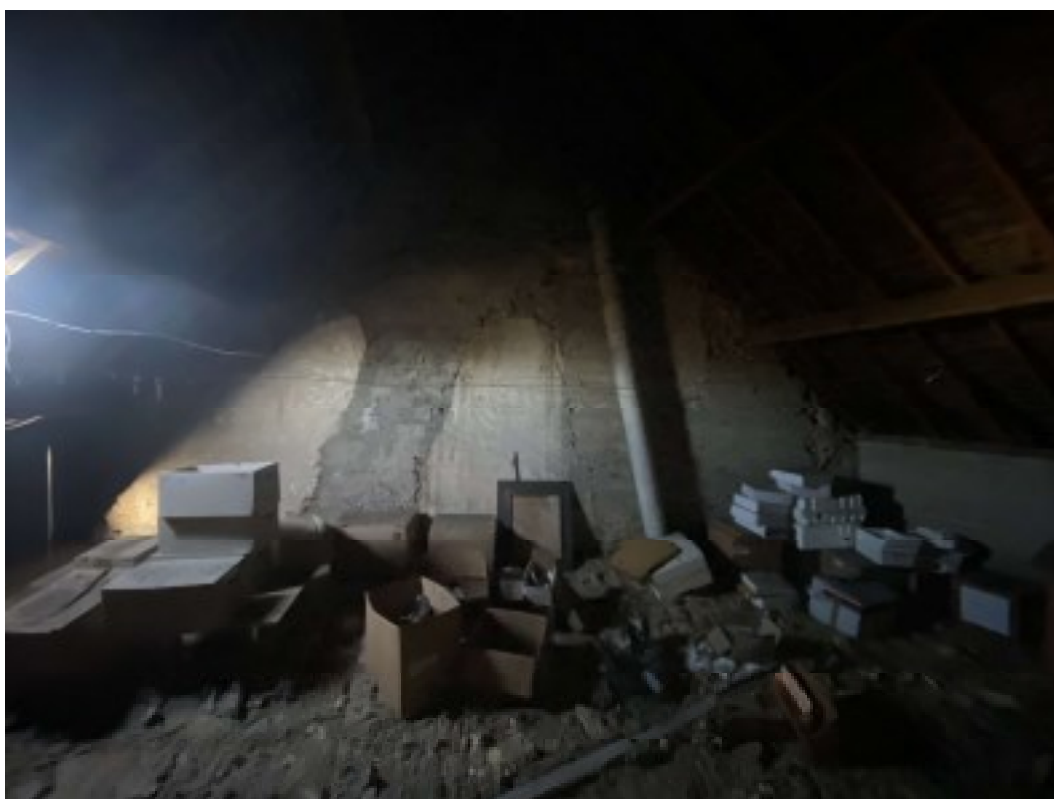
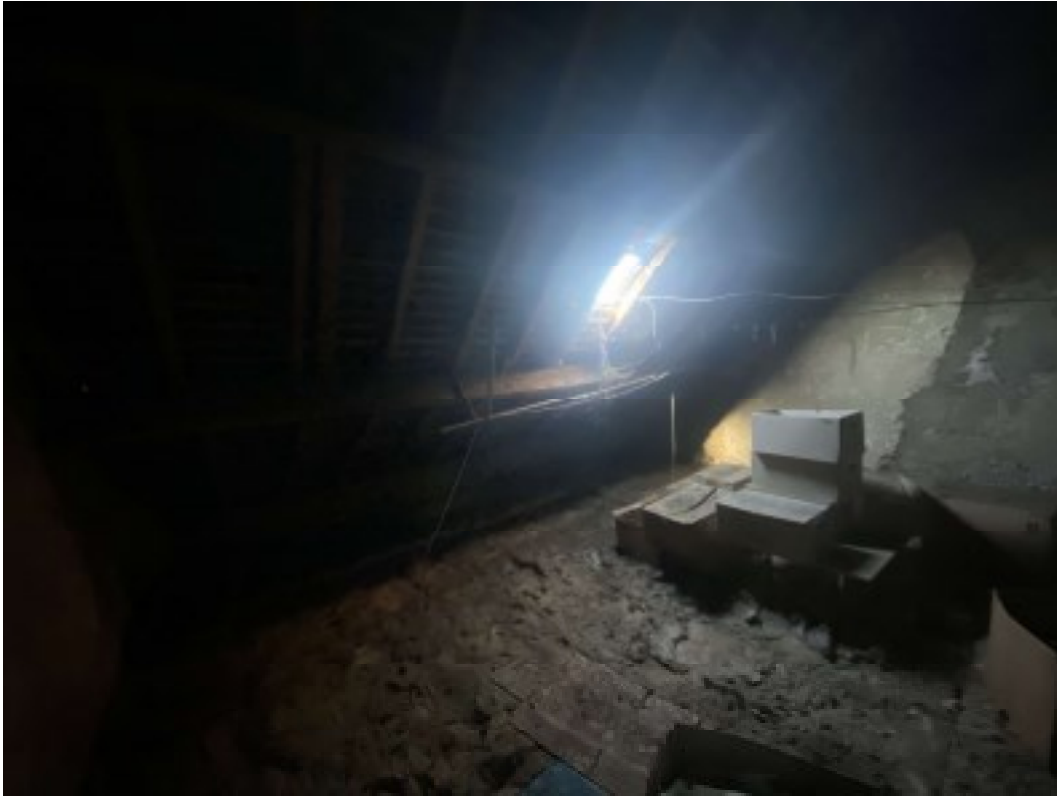
### Combles 2 :

Je note l'absence d'isolation sous toiture laissant ainsi apparaître le lattes et les ardoises. La toiture est à vérifier.
